66 釜閘門災害復旧事業

受賞機関 宮城県 土木部 河川課
宮城県 東部土木事務所

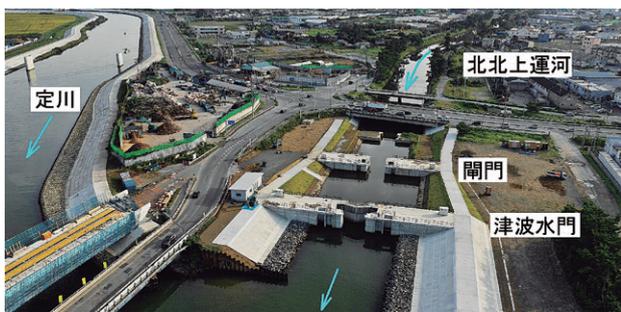
釜閘門（定川北閘門）全景

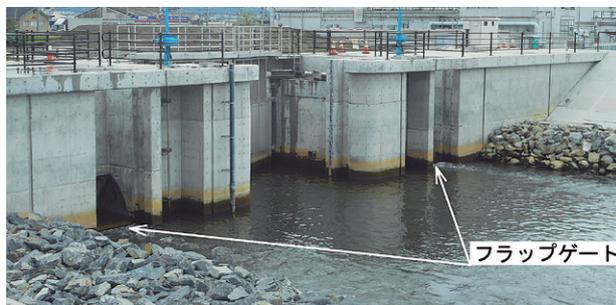
津波水門

震災前は、上流部への塩水遡上防止のため、潮位の干満にあわせ、現地に常駐する管理人がゲートの開閉操作により管理していたが、潮位及び運河への雨水排水計画等を踏まえた水理検討の結果、津波水門（閘頭部）へフラップゲートを設置することにより、塩水遡上課題の解決と管理費用（年間約2,000万円）の削減、地域の課題であった水質浄化に寄与する運河最下流における流水機能の改善を図ることができた。
