平成29年度 実地研修会（平成28年熊本地震の復旧・復興の現状）事業の概要

1 熊本地震に伴う熊本城の修復事業（仮称）

2 一級河川木山川28年発生河川災害復旧工事

3 阿蘇大橋地区斜面防災対策工事

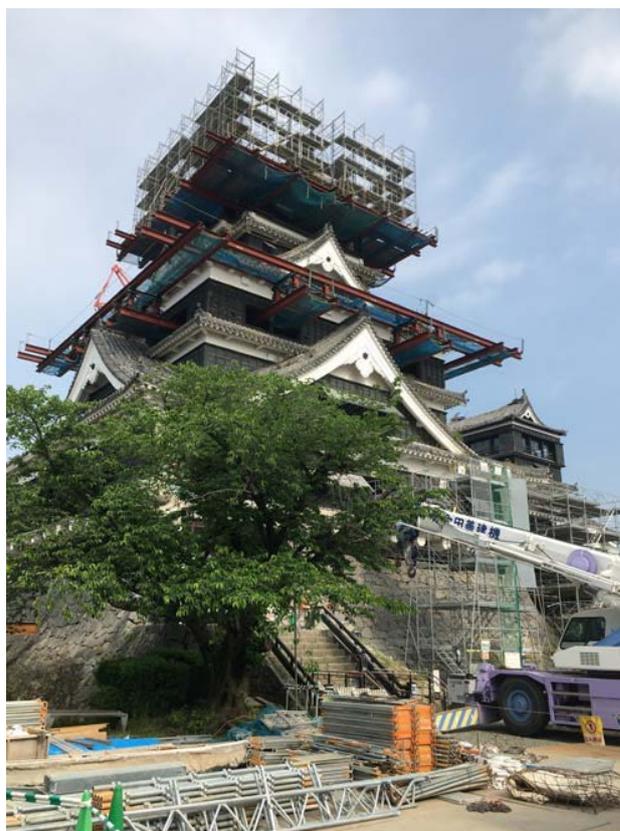
その被害は、倒壊・崩落一部損等を含め重要文化財建造物13棟及び再建・復元建造物20棟の全てが被災し、石垣は全体の約3割に当たる約23,600㎡に崩落や膨らみ・緩など膨らみ・緩など修復を要する箇所が見受けられるほか、便益施設等26棟も屋根や壁が破損し、地盤についても約12,345㎡に陥没や地割れが発生するなど熊本城全域に及びます。

- 1 復興のシンボルである天守閣早期旧を目指す。
- 2 文化財的価値を損なわない丁寧復旧を進める。
- 3 復旧過程の段階的公開を行い、観光資源として早期再生を図る。
- 4 耐震化など安全対策に向けて最新技術も取り入れた復旧手法の検討を行う。
- 5 “100年先の礎づくり”として未来復元整備に繋がる復旧を目指す。

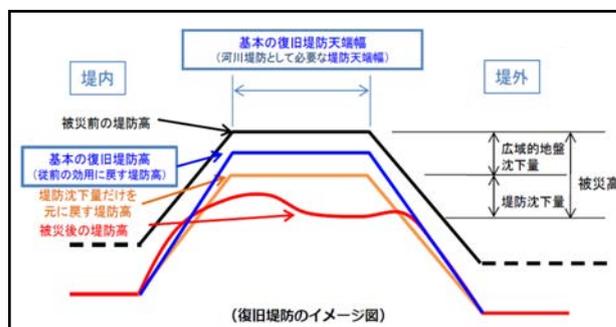
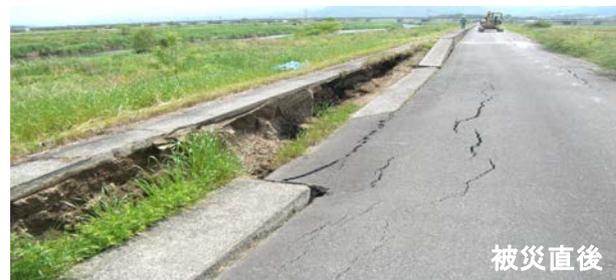
被災直後

木山川は布田川断層帯の北側に沿って流下する河川で、断層地震により広域的地盤沈下（約0.6～1m）が発生、沈下が下流より上流の方が大きかったため、縦断勾配が緩くなりました。また、堤防は広域的地盤沈下に加え、亀裂や緩みによる沈下（0.3m程度）が発生しました。これにより、熊本市と益城町の約8kmの区間にわたり流下能力が不足することとなりました。

工事完了までに2回の出水期（H28、H29）があるため、仮堤防として大型土のう（高さ約1m）を設置しています。

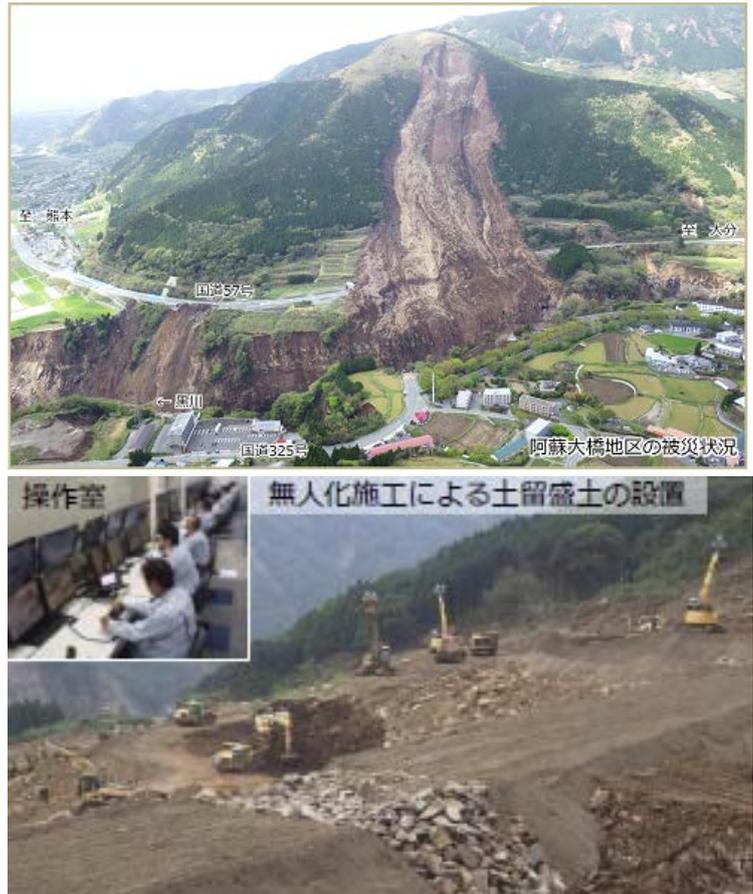
4月16日未明に発生した本震により、熊本県阿蘇郡南阿蘇村立野地区において長さ約700m、幅約200m、崩壊土砂量は、約50万 m^3 に及ぶ大規模な斜面崩壊が発生しました。

崩壊斜面の頭部には多数の開口亀裂や切り立った滑落崖があり、余震や降雨による更なる崩壊の危険性がありました。

このため、崩壊斜面下部では無人化施工技術を駆使するとともに、斜面頭部への分解組立式バックホウの空輸、高所法面掘削機（遠隔操作）による不安定土砂の除去を行い、昨年末には緊急的に除去が必要であった頭部の不安定土砂の撤去が完了しています。

現在は、崩壊斜面下部での有人による施工環境が整い、交通インフラの復旧に向けた調査が進められるとともに、崩壊上部では斜面の恒久的な安定化対策のための準備工事が進められています。
