現場研修事業の概要

2. 八潮市道路陥没事故

1. 事故の概要

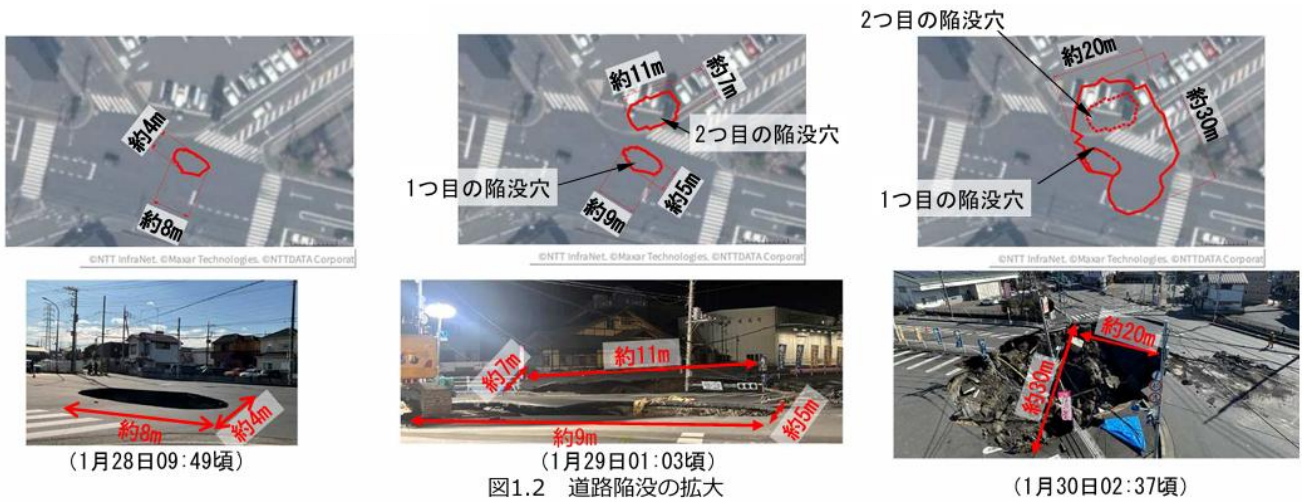
2つ目の陥没穴は1月29日午前1時3分頃に発生し、長さ約11m、幅約7m、深さ約8m

1月30日午前2時37分頃には、これらの2つの陥没穴が一つに結合して長さ約30m、幅約20m、深さ約10mに拡大（図1.2）

4) 事故の状況：1名乗車のトラック1台が転落

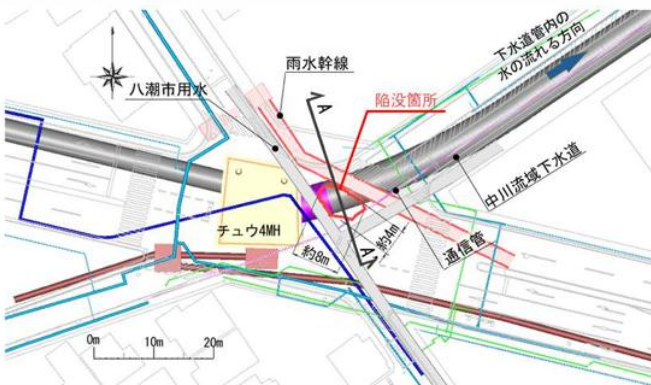
図2.1 陥没穴と地下埋設物との位置関係（平面図）

地下に空洞ができる原理については、土砂が重力作用によって下方に移動することで地下に空洞が発生することから、1つ目の陥没穴の深さ約5mより深い位置に吸い込み口がないと道路陥没は発生しない。したがって、以下の①及び②より、今回の道路陥没は、埼玉県が管理する中川流域下水道の硫化水素によって腐食した下水道管に起因するものと考えられる。

- ① 1つ目の陥没穴は、下水道管の直上で発生した。（図2.1）
- ② 陥没深さより深い地下埋設物は下水道管のみであり、かつ土砂を引き込む可能性のある他の要因（他の地下工事、坑道跡、自然生成の水みち）は確認できない。（図2.2）
