令和6年度全建賞 推 薦 調 書  
インフラ整備の事業又は施策の部(インフラの部)

| 1. 事業(施策)の名称 | 一般国道 32 号高知橋耐震補強事業 |
| <p>本事業は、国道 32 号高知橋において、主に橋梁耐震補強工事を行うものである。河川条件や路面電車への影響など、様々な厳しい施工条件から、公示段階での仕様の確定が困難であり、最も優れた施工者の技術・経験を取り入れなければ、工事目的の達成が困難であったため、設計段階から施工者独自のノウハウを取り入れる発注方式『技術提案・交渉方式(技術協力・施工タイプ(ECI))』を、四国地方整備局で初めて適用し、耐震補強に関わる対策を行った。</p> | |

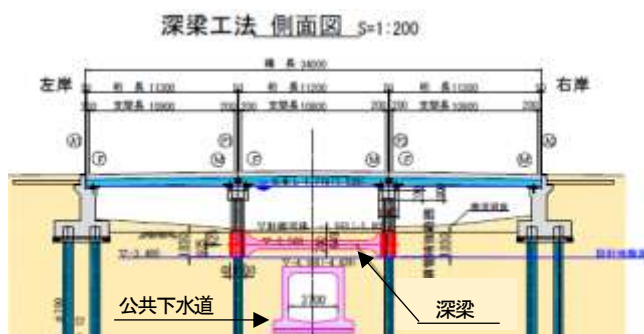
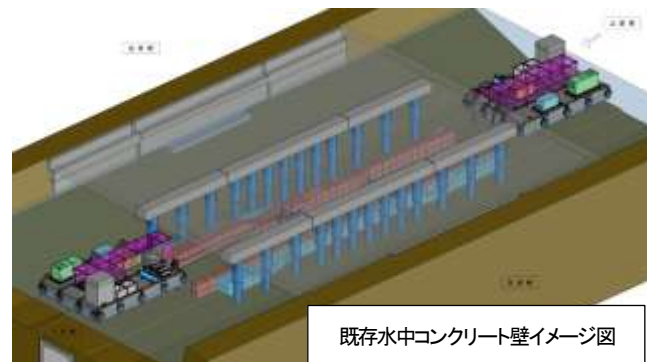
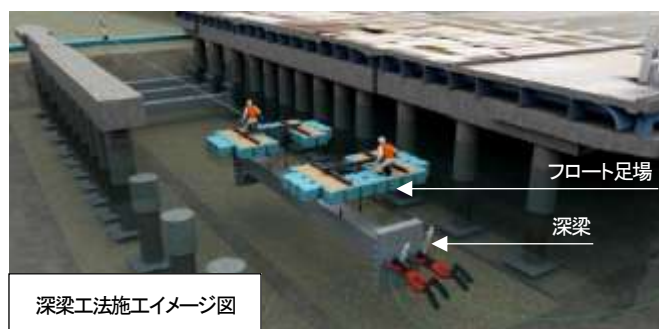
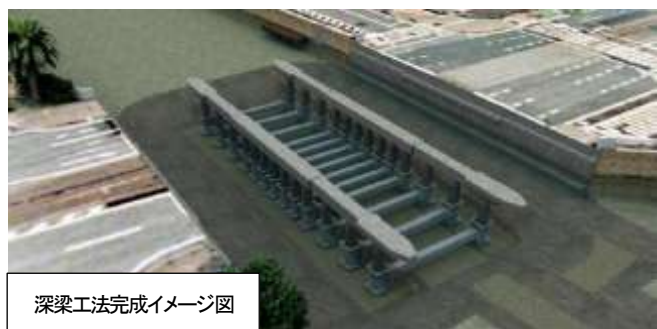
### 3. 深梁工法によるパイルベント橋脚の補強

- 河川内に縦断的に埋設されている公共下水道の浮き上がりに注意した河床掘削
  - 自動計測器等を用いた管理
- 公共下水道施工時の仮設コンクリート構造物等が河床に埋没していることが施工段階で判明
  - 水中ワイヤーソー工法の導入によりコンクリートを分割切断し除去
- 狭隘な桁下空間での施工
  - フロート足場を用い、深梁部材を設置場所まで搬入し潜水士により設置

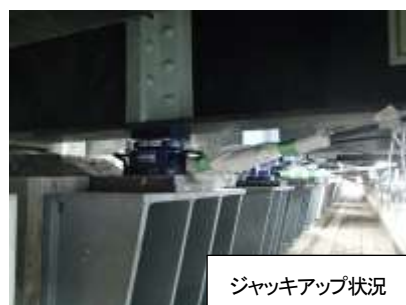
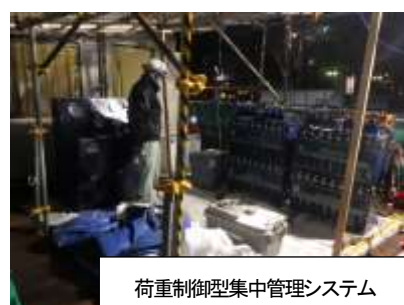
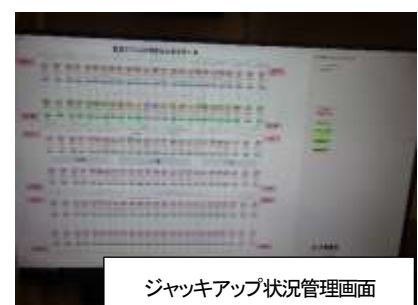
### 4. 路面電車軌道敷下での施工管理

高知橋は単純桁で、桁両端部に支承を要するが、その構造として主桁は25本ののぼり、支承数は全150基(6支承線×25基)もある。支承は著しい腐食、機能障害が確認されており、これらの補修に加え耐震性能を満足させるため、支承取替が必要。

支承取替工は仮受け時、広範囲かつ桁数の多い構造特徴から油圧ジャッキによる多点支持となるため、通常の油圧ジャッキとは異なり、一度に複数の支承(25基(1支承線)／1回)を、軌道管理者との協議事項(ジャッキアップ量3mm)を遵守しながら、高精度に管理したうえで進める必要があるため、荷重制御型集中管理システムを用いて実施し、問題無く全150基の支承取替を完了した。
