道央自動車道 ^{うすざん} 有珠山噴火災害復旧事業

受賞機関 日本道路公団北海道支社

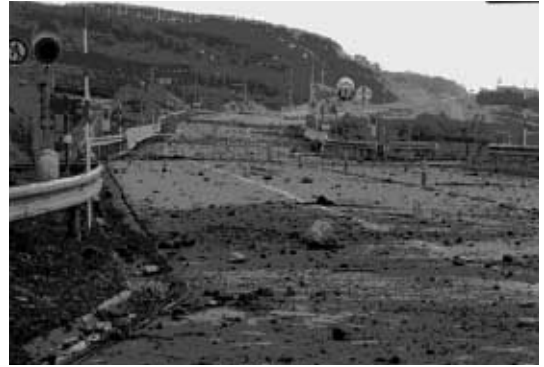
道央自動車道の噴石

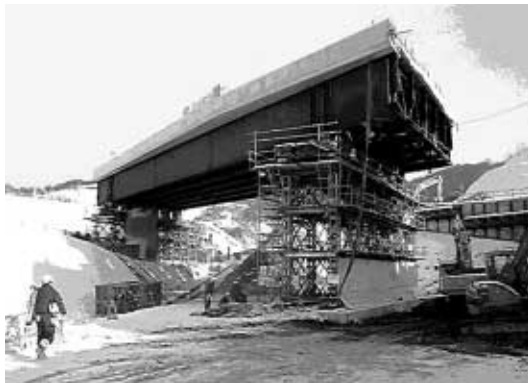
板谷沢橋の施工状況

板谷沢橋は、橋台に大きな損傷があり、再使用が不可能であると判断し、上部工を仮受けし、橋台を取り壊し、再施工を行った。

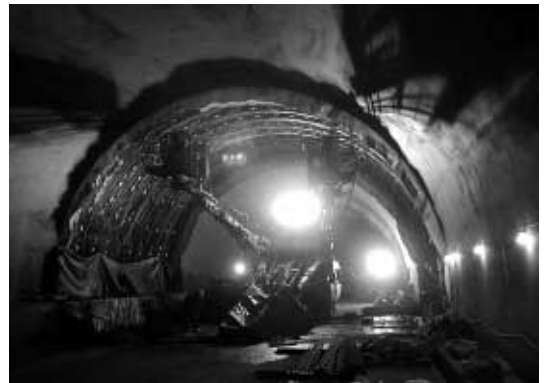
洞爺トンネルは、覆工コンクリートにクラックが発生し、一部で覆工コンクリートが崩落し、H型支保工も座屈している箇所もあった。そのような箇所は、コンクリート及び支保工を撤去し、地山を補強し、再施工を行った。

洞爺トンネルの施工状況
