⑥2 新北上大橋橋梁災害復旧事業

受賞機関 宮城県 東部土木事務所

津波で上部工の一部が流出（7径間のうち2径間が流出）した「新北上大橋」の災害復旧事業。流出していない5径間を応急仮橋でつなぎ一般交通を確保していたことから、上部工復旧にともなう通行止め期間を最小限とするため、コンクリート床版一体での総重量約700tのトラス橋横取り架設工法を採用し、高難度の架設を約2ヵ月の短期で完了させたことを評価。

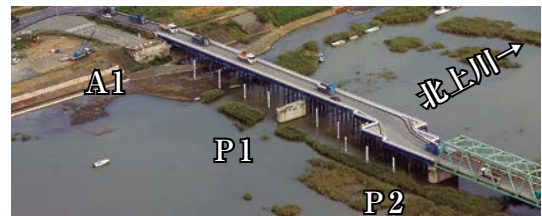
応急仮橋での交通状況

平成23年の東北地方太平洋沖地震で発生した大津波により左岸側の2径間が流出、残りの5径間も歩道床版の崩落やトラス部材の損傷が生じた。対岸に渡るには約12km離れた上流橋を迂回する必要があるため、震災後、地元車輛や復旧・復興関連車輛の幹線道路として早期の復旧が必要なことから、流出した2径間の下流側に応急仮橋を架設し、交通を確保した。

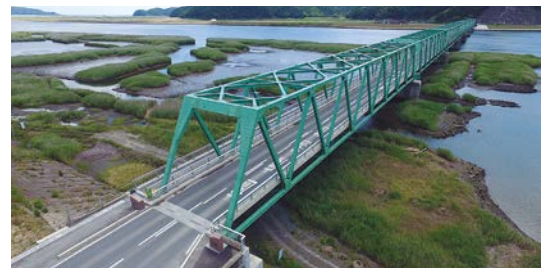
復旧した新北上大橋（左岸上流から望む）

流出した左岸2径間の架け替えにあたり、P1～P2径間は新設橋の架設位置に供用中の応急仮橋が架設されていた。そのため、応急仮橋撤去から新設橋の架設までの通行止め期間を最小限とするため、床版一体でのトラス橋横取り架設工法を採用した。

各受け点での高さの差が大きくなると、床版がねじれることでひび割れが生じてしまうことが最大の懸念事項であった。事前に解析を行い、各受け点での高さの差を20mm以内に収めれば、床版に有害な引張応力が作用しないことが確認できたことから、横取り架設中は各受け点での標高差及び反力が管理値内にあることを常時モニタリングしながら作業を進めた。
