令和6年度全建賞 推 薦 調 書  
インフラ整備の事業又は施策の部(インフラの部)

| 1. 事業(施策)の名称 | 高速道路橋梁大規模更新工事における全国初となる「ロードジッパーシステムを活用した上下線利用の時間帯別車線切替規制」の安全対策とその検証結果 |
| 4. キーワード | ロードジッパーシステム、時間帯別車線切替規制、大規模更新 |

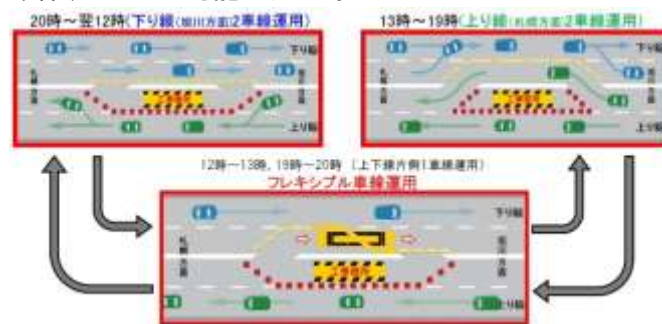
【図2】 ロードジッパーシステムを活用した令和4年度秋期規制形態

ロードジッパーシステムとは、専用の防護柵移動車両を用いてコンクリート製防護柵の設置位置を移動させることのできるシステムである。秋期施工時は、ロードジッパーシステムを活用した車線切替規制を実施し、「フレキシブル車線運用」(渋滞リスクのある時間帯に2車線確保)の規制形態にて施工を実施した(図2)。これにより時間帯別によって車線数を変化させることで必要な交通容量を確保することが可能となった。

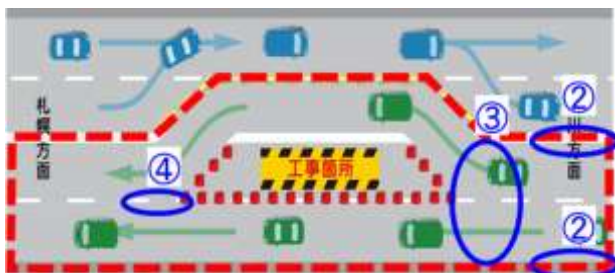
〔図3〕 令和4年度の安全対策箇所

令和4年度においては、上り線(札幌方面)2車線運用時(図3参照)は走行車線と追越車線が分離する特殊な2車線運用となることから、規制設置前に高速隊等関係部局と協議を重ね、安全対策として、①分離する2車線運用の時間帯の検討、②分岐手前の予告案内、③分岐手前の速度抑制対策(写真3)、④合流直後の接触事故対策、を講じ規制を開始した(表1)。

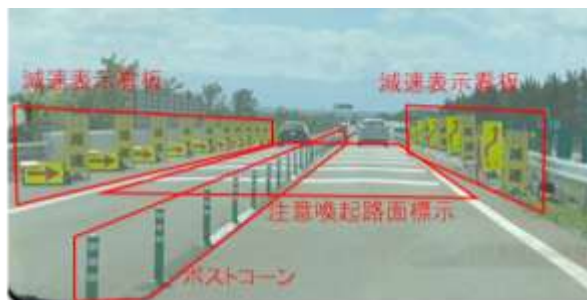
〔写真3〕 ③分岐手前の速度抑制対策実施状況

| 安全対策 | 具体策 |
|---|---|
| ③分岐手前の速度抑制対策 | ・ポストコーンによる車線分離区間を設置(L=230m)<br>・車線両側に「減速」標記の看板設置(片側11枚・10m間隔) |

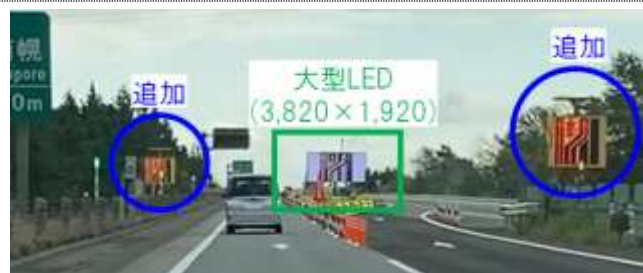
〔写真6〕⑩分岐ルート手前のLED標識設置状況

| 車両動向 | 安全対策と具体策 |
|---|---|
| 【規制開始前】<br>追加分岐直前での車線変更・低速走行 | ⑨予告標識の認識度向上対策<br>・LED予告標識を連続2連設置(3基追加)<br>⑩分岐ルートの認識度向上対策<br>・分岐直前にLED標識を2基追加<br>・分岐部に大型LED標識を1基追加 |

分岐直前での車線変更・低速走行に対して、⑨予告標識の認識度向上対策及び⑩分岐ルートの認識度向上対策としてLED標識の増強。規制速度超過に対しては、⑪更なる速度抑制対策として分岐手前に導流レーンマークの追加を行った(表3)。しかし供用1日目にして分岐手前で車線変更をした車両によるポストコーンへの接触事象が発生した。この事象は分岐直前での急な車線変更が原因であると考えられることから、更なる追加対策として、⑫急な車線変更の抑制対策として、分岐手前での車線変更を抑制するためポストコーン手前100m区間に赤ラインを設置した(表3)。

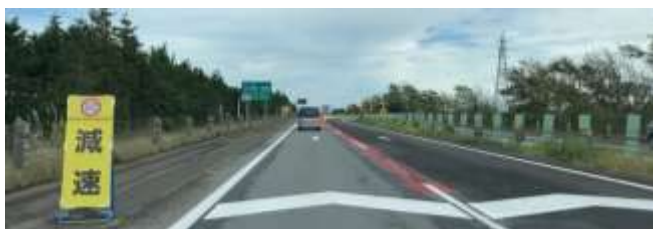
〔写真7〕⑫急な車線変更抑制対策として赤ライン実施状況  
(供用3日目～)

| 車両動向 | 安全対策と具体策 |
|---|---|
| 【規制期間中追加】<br>分岐手前での急な車線変更 | ⑫急な車線変更の抑制対策<br>・分岐手前の中央破線両脇に赤ラインを追加設置(L=100m) |

検証の結果、分岐手前で車線変更した台数については、対策前の車線変更台数58台に対し、対策後は35台となり、40%減少した。LED標識の増設や導流レーンマークの設置、また追加対策として赤ラインを設置したことにより、分岐手前での車線変更が大幅に抑制されたものと思慮される。
