平成28年度 実地研修会（明石海峡大橋）事業の概要

明石海峡大橋

…………… 兵庫県神戸市垂水区東舞子町～淡路市岩屋

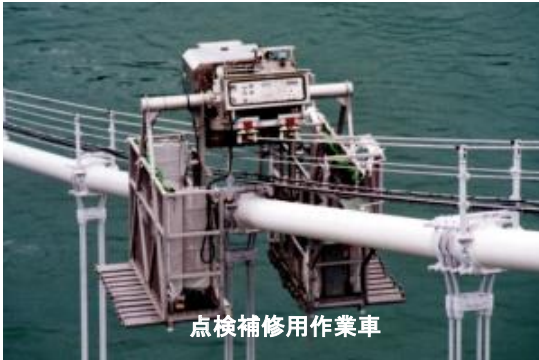
点検補修用作業車

明石海峡大橋を始めとする本州四国連絡橋は、いずれも海上の高所にあり、桁上は自動車、桁下は船舶、また、瀬戸大橋では桁内に列車が往来しています。

このような厳しい環境のもと、構造物の点検や設備の点検などを、安全・確実かつ効率的に行えるように長大橋にはそれぞれ点検補修用作業車を設置しています。

点検補修用作業車は、橋梁の構造に応じ、桁外面作業車、桁内面作業車、ケーブル作業車などがあり、本州四国連絡道路全体で158台設置されています。

これらの作業車の主要部材には、アルミニウム合金を使用し、耐久性の確保と自重の低減に配慮しています。
