## 平成29年度 実地研修会（明石海峡大橋）事業の概要

### 明石海峡大橋

明石海峡大橋は、兵庫県神戸市と淡路島の間の明石海峡に架かる、橋長3,911m、中央支間長1,991mの世界最大の吊橋です。

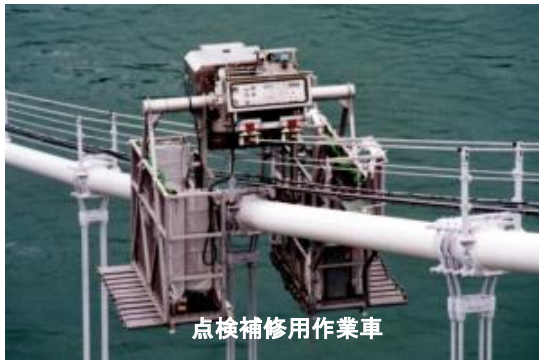
## 〔長大橋の維持管理設備の例〕

このような厳しい環境のもと、構造物の点検や設備の点検などを、安全・確実かつ効率的に行えるように長大橋にはそれぞれ点検補修作業車を設置しています。

点検補修作業車は、橋梁の構造に応じ、桁外面作業車、桁内面作業車、ケーブル作業車などがあり、本州四国連絡道路全体で158台設置されています。

これらの作業車の主要部材には、アルミニウム合金を使用し、耐久性の確保と自重の低減に配慮しています。
