平成31年度 実地研修会（明石海峡大橋）事業の概要

明石海峡大橋

兵庫県神戸市垂水区東舞子町～淡路市岩屋

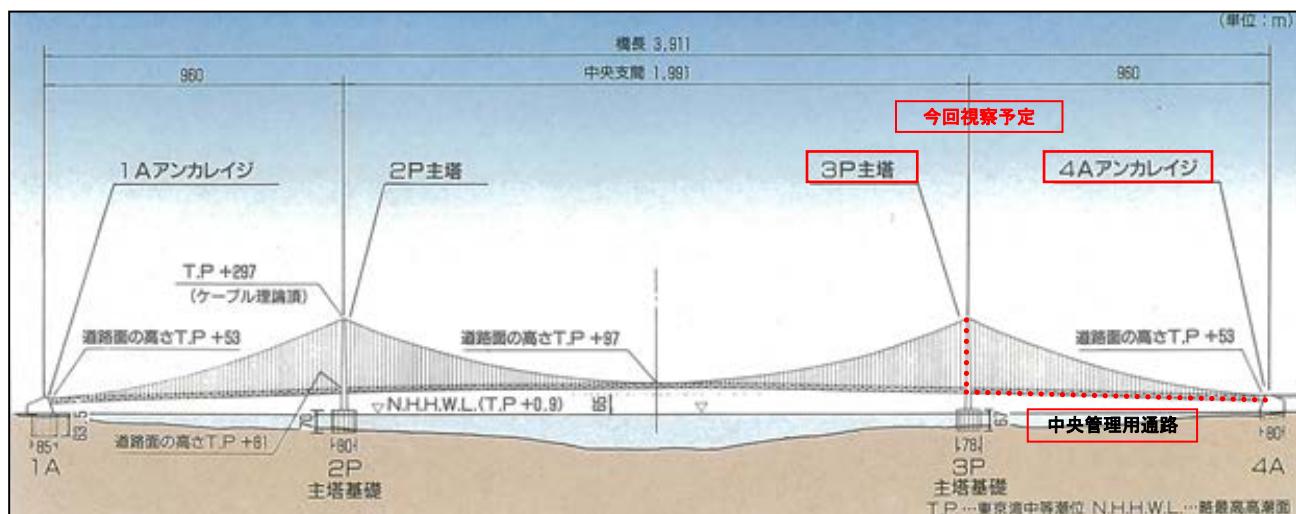
P 3主塔（塔頂部）より神戸側

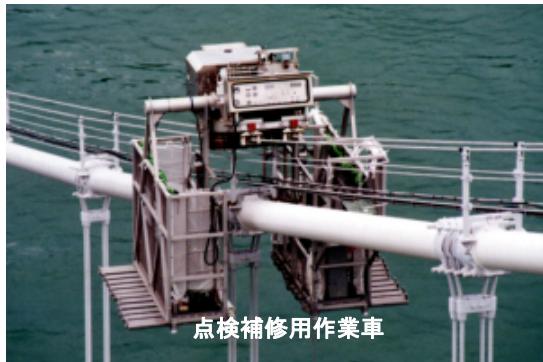
点検補修用作業車

このような厳しい環境のもと、構造物の点検や設備の点検などを、安全・確実かつ効率的に行えるように長大橋にはそれぞれ点検補修用作業車を設置しています。

点検補修用作業車は、橋梁の構造に応じ、桁外面作業車、桁内面作業車、ケーブル作業車などがあり、本州四国連絡道路全体で158台設置されています。

これらの作業車の主要部材には、アルミニウム合金を使用し、耐久性の確保と自重の低減に配慮しています。

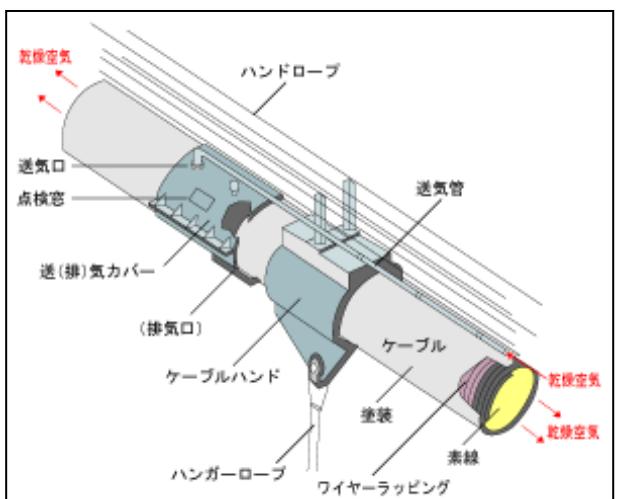
ケーブル送気乾燥システム

そこで、主ケーブルの防食方法の検討を行った結果、主ケーブル内部を乾燥させて錆の発生原因を取り除く対策として、送気乾燥システムを開発しました。本工法は、腐食発生限界湿度（60%）に対して、安全側の管理目標値（40%）を設定して運用しており、本州四国連絡橋の全ての吊橋に導入しました。

明石海峡大橋主ケーブルの防食方法の検討にあたり、既設吊橋の主ケーブルを開放調査した結果、主ケーブルを構成する鋼線の表面に錆の発生が確認されました。これは、湿度が高く、温度変化の大きい我が国の気象条件下では、従来の防食方法では十分な効果が期待できないことを示すものです。
