# 令和元年度 実地研修会（阿蘇大橋架替工事他・立野ダム建設事業）事業の概要

## 1. 阿蘇大橋架替工事

## 2. 阿蘇大橋地区斜面防災対策工事

### 3. 立野ダム建設事業

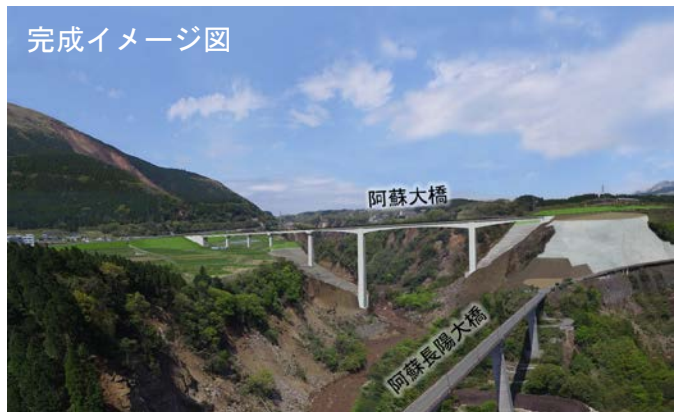
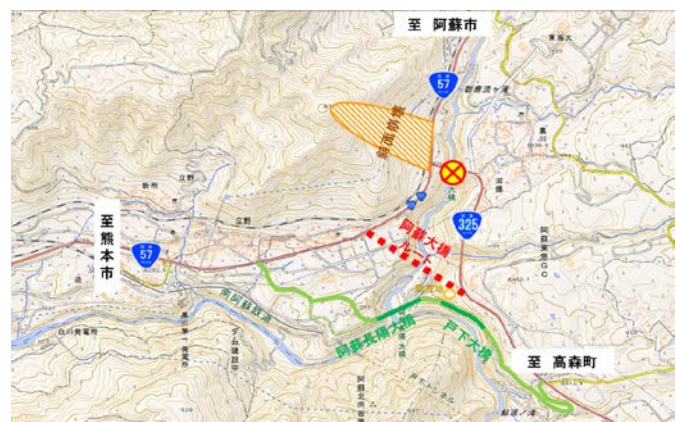
国道325号阿蘇大橋は、平成28年4月16日に発生した本震により大規模な斜面崩壊で通行不能となり、現在、国が熊本県からの要請を受け、道路法に基づく国の権限代行事業として、平成32年度の全線開通を目標に災害復旧事業を行っています。これまでに4回の技術検討会を開催し、崩落前の阿蘇大橋から約600m下流の位置に橋長345mのPC3径間連続ラーメン箱桁橋にて架け替え工事をおこなっております。新橋本体を含めた架替ルートは全体で約1km、「アプローチ区間」を含めた橋梁延長は525mとなっています。昨年度までに、阿蘇大橋の下部工8基中5基が完成し、現在、残りの下部工及び道路改良工事やアプローチ橋の上部工工事を実施しております。

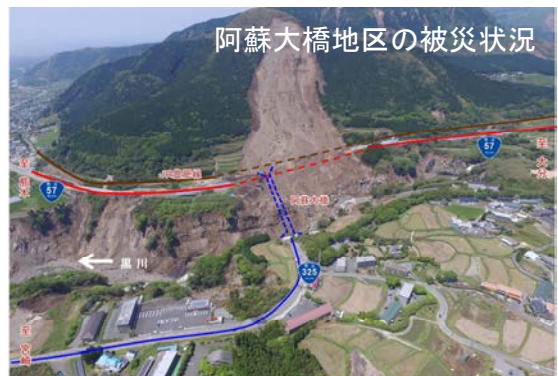
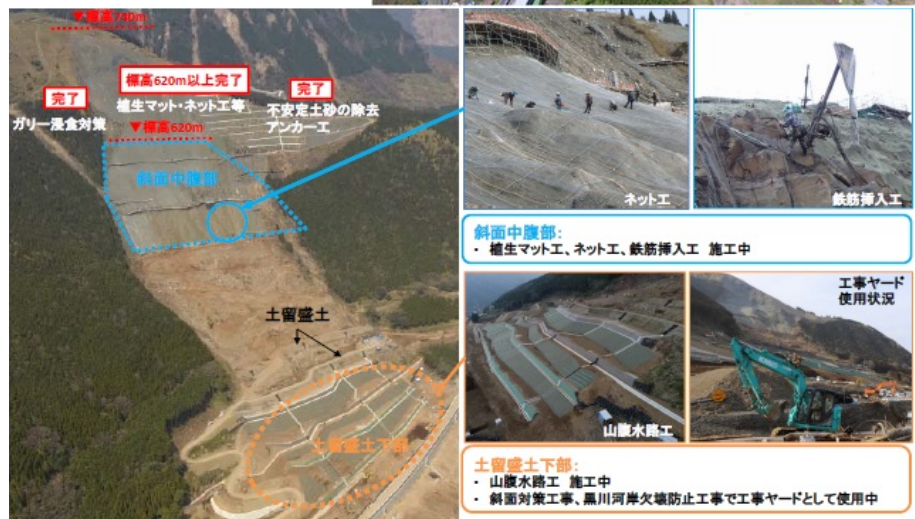
平成28年4月16日に発生した本震により、熊本県阿蘇郡南阿蘇村立野地区において長さ約700m、幅約200m、崩壊土砂量約50万 $m^3$ に及ぶ大規模な斜面崩壊が発生しました。

崩壊斜面の頭部には多数の開口亀裂や切り立った滑落崖があり、余震や降雨による更なる崩壊の危険性がありました。

このため、無人化施工技術を駆使し、崩壊斜面下部における土留盛土の設置や、斜面頭部への分解組立式バックホウの空輸、高所法面掘削機（遠隔操作）による不安定土砂の除去を行った上で、平成29年1月より崩壊斜面下部での有人による施工と交通インフラの復旧に向けた調査が進められているところです。

更に、平成29年7月からは崩壊斜面上部よりネット工等による斜面の恒久的な安定化対策に着手しており、工事は順調に進捗しています。

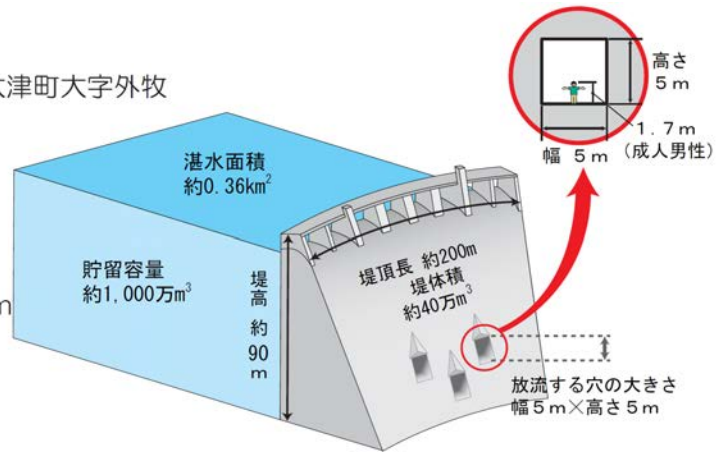
#### 立野ダムの完成イメージ

立野ダムは、平常時は水を貯めない洪水調節専用ダム（流水型ダム）であり、昭和28年6月洪水と同程度の洪水を安全に流すことを目指して、基準地点である代継橋地点における基本高水のピーク流量3,400m<sup>3</sup>/sを、立野ダムにより400m<sup>3</sup>/sの洪水調節を行い、計画高水流量3,000m<sup>3</sup>/sに低減し、洪水被害の防止又は軽減を図ります。

曲線重力式コンクリートダム

堤高：約90m 堤頂長：約200m

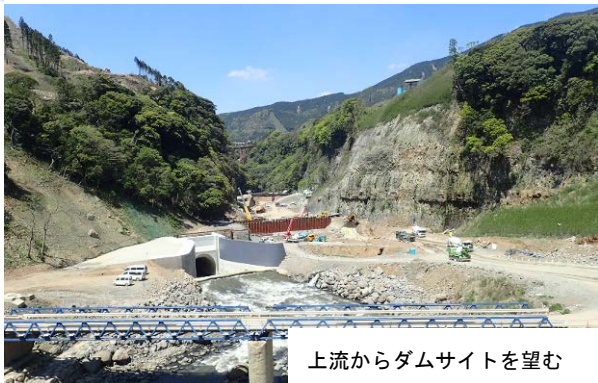
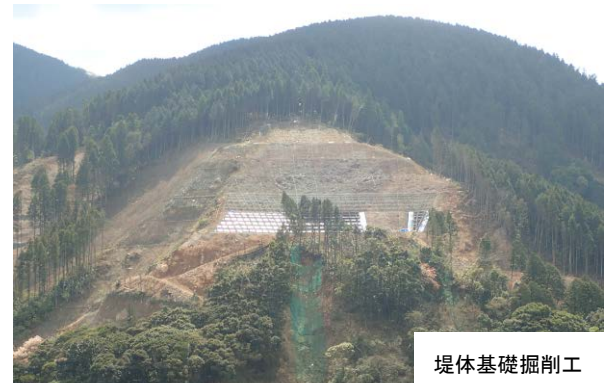
#### 工事の状況

現在、立野ダム建設予定地の周辺では、ダム本体建設工事現場へ河川水が流れ込むのを防ぐための白川の「転流」を行い、ダムを支えるのに必要な硬い岩盤を出すための「基礎掘削」を行っています。
