第684回建設技術講習会 現場研修事業の概要

1. 熊本城震災復興事業〔熊本市〕

2. 立野ダム建設事業〔九州地整〕

3. 都市計画道路益城中央線整備事業〔熊本県〕

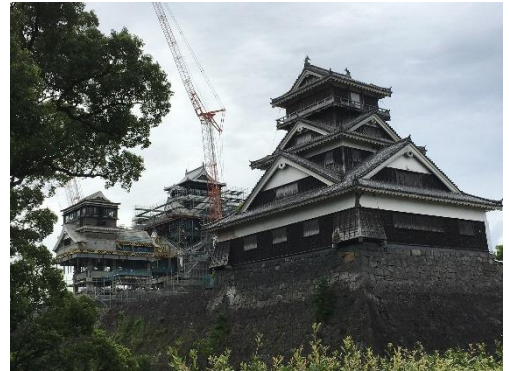
- ・平成28年4月14日に発災した熊本地震から6年が経過したが、熊本城では、現在も復旧事業が進められている。
- ・熊本城は、過去類を見ない甚大な被害を受け、倒壊・崩落一部損等を含め重要文化財建造物13棟及び再建・復元建造物20棟の全てが被災した。石垣は全体の約3割に当たる約23,600㎡に崩落や膨らみ・緩みなどが見受けられるほか、便益施設等26棟も屋根や壁が破損し、地盤についても約12,345㎡に陥没や地割れが発生するなど被害は熊本城全域に及んだ。
- ・現在、天守閣と長堀の工事は完了したが、復旧工事全体の進捗は2割程度であり、石垣が崩落して1列の隅石が櫓を支え「奇跡の一本石垣」で有名になった「飯田丸5階櫓」は、今年度から櫓下の石垣の積みなおしが始まるが櫓は解体されたままである。熊本城が、地震前の姿を取り戻すのは15年後の2037年度の予定となっている。
- ・熊本城天守閣復旧事業の完成により、令和3年6月から天守閣内部の一般公開が再開した。

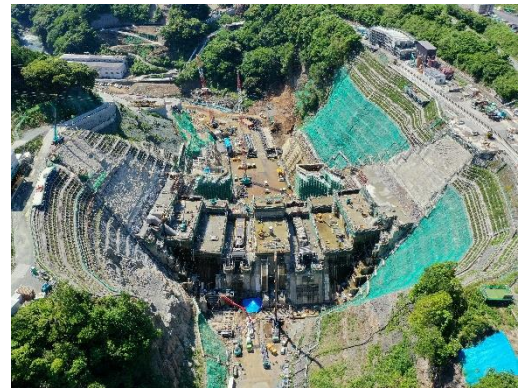
- ・白川流域は、全国平均に比べて降水量が多く、地形的特性から洪水が発生しやすく、これまで昭和28年6月洪水を始め、平成24年7月洪水など、たびたび白川が氾濫し、家屋の浸水被害が発生。このため、同様の洪水に対して被害を防止するための早期の治水対策が望まれ、白川沿川の洪水被害を防ぐことを目的とした立野ダムの建設事業が計画された。
- ・立野ダムは、平常時は水を貯めない洪水調節専用ダム（流水型ダム）で、昭和28年6月洪水と同程度の洪水を安全に流すことを目指し、基準地点である代継橋地点における基本高水のピーク流量3,400m³/sを、立野ダムにより400m³/sの洪水調節を行い、計画高水流量3,000m³/sに低減し、洪水被害の防止又は軽減を図る。
- ・最先端の土木技術（ICT建機、CIM等）を活用し、事業を実施してきており、現在は、本体の打設を行っている。

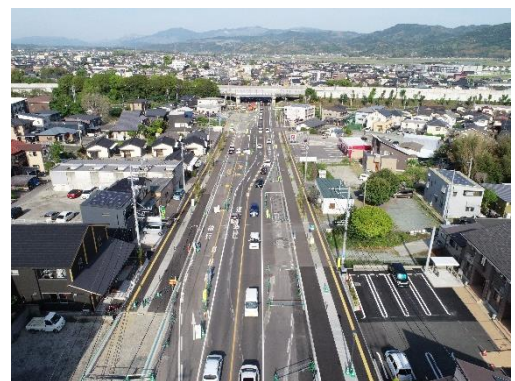
- ・平成28年4月に発生した熊本地震の震源地に最も近い益城町の市街地では、6千棟を超える家屋が全半壊した。このため、倒壊した家屋が益城中央線（県道熊本高森線）を塞ぎ、交通機能が喪失し避難や支援、復旧等の活動に支障をきたすなど、防災面での課題が確認された。
- ・益城中央線は、熊本都市圏東部地域における主要幹線道路であり町の中心軸に位置付けられていることから、沿線を中心に市街地が形成されている。しかし、町の発展とともに交通渋滞が深刻化し、歩行者や自転車安全に通行できる道路空間の確保がまちづくりの課題となっていた。
- ・熊本地震からの創造的復興のシンボルとなるまちづくりを支援する取り組みとして、平成29年3月に街路事業認可を取得し「交通の円滑化」「安全な歩行空間の確保」「防災機能の向上」を目的に令和7年度の完成を目標に都市計画道路益城中央線（約3.1km）の整備に取り組んでいる。これまでに、歩道部は上下線合わせて約3.7kmの工事に着手し、うち約1.8kmが完成（令和4年5月末時点）するなど、復興後の姿が目に見える形となってきている。
