## 現場研修事業の概要

### 明石海峡大橋

…………… 兵庫県神戸市垂水区東舞子町～淡路市岩屋

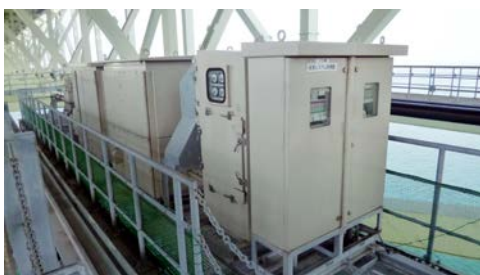
送気用機械設備
