# 現場研修事業の概要

## 1. 球磨川流域における令和2年7月豪雨災害復旧事業について

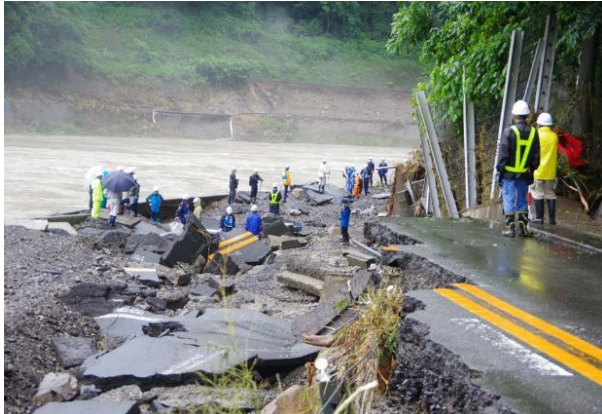
被災の状況 (国道219号 球磨村)

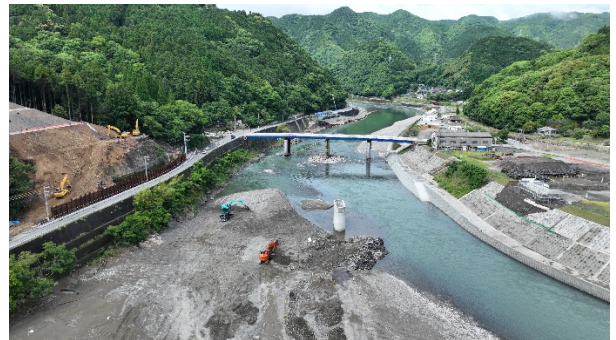
橋梁形式は、橋長156mの鋼2径間連続トラス橋となっており、現在A1橋台、P1橋脚が施工中、A2橋台は完成している。また、上部工については、下部工完成後、架設に着手する計画である。

坂本橋の復旧状況

令和2年7月豪雨で流失した坂本橋は、八代市坂本支所の再建計画が、従来の位置付近とすることが打ち出されたため、地域内の利便性を考慮し、現計画の位置での復旧となった。

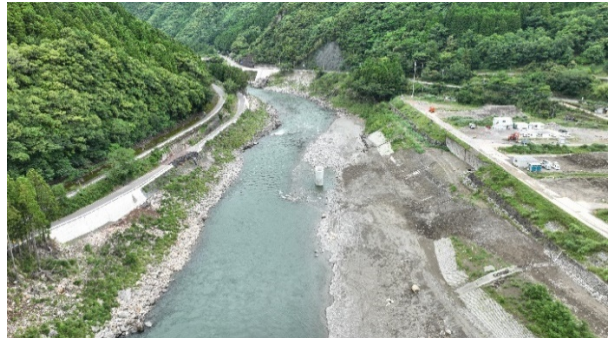
橋梁形式は、橋長131mの鋼2径間鋼床版箱桁となっており、現在A1橋台、P1橋脚、A2橋台が施工中である。また、上部工については、下部工完成後、架設に着手する計画である。

大瀬橋復旧状況

令和2年7月豪雨で流失した大瀬橋は、流域自治体からの復旧範囲の要望や、現地での地形を考慮し、現計画の位置での復旧となった。

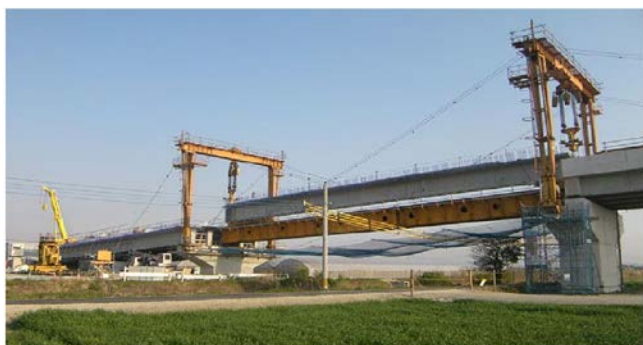
架橋位置が市道上であり、また近接して民家が存在するなどの制約が多い施工条件下のため、クレーン併用架設桁架設が採用されている。通常の架設桁架設においては、架設桁上を製作したT桁を移動し、門構（門型クレーン）にて横取りして正規の位置にT桁を設置する工法が普通であるが、近接した民家のため門構が設置できないため、横取り作業をクレーンにて実施するものである。

通常の架設桁架設工法

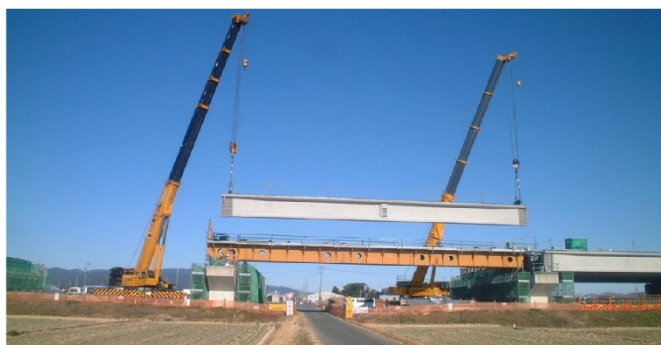
クレーン併用架設桁架設工法

② 鹿児島3号美原橋上部工（A1～P3）工事 ..... 鹿児島県出水市美原町地内  
美原橋は南九州西回り自動車道「芦北出水道路」の一環として、鹿児島県側の7.8kmのうち、出水市美原町に位置し、市道及び肥薩おれんじ鉄道を横断する幅10.15m、全長254mの橋梁である。  
この内、今回対象となる美原橋上部工（A1～P3）は、市道及び肥薩おれんじ鉄道を横断する全長310mの橋梁である。この内今回対象工事は、幅10.15m、全長119.0mのプレストレストコンクリート製の3径間連続T桁橋である。
