## 現場研修事業の概要

### 1. 首都圏外郭放水路

### 2. 八潮市道路陥没事故

#### 1. 事故の概要

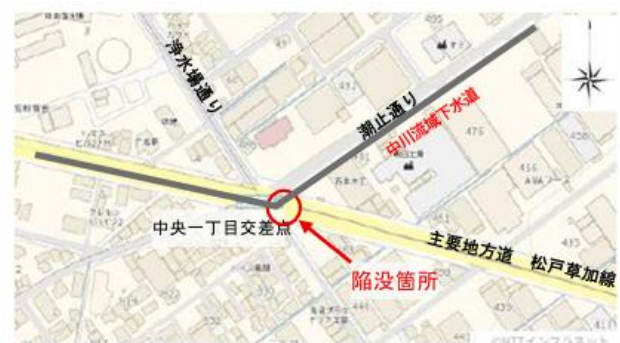
図1.1 事故の位置

- 1) 日時：令和7年1月28日午前9時49分頃
- 2) 場所：主要地方道 松戸草加線（県道54号）中央一丁目交差点内（図1.1）
- 3) 陥没の規模：最初に生じた陥没穴は開口部で長さ約8m、幅約4m、深さ約5m

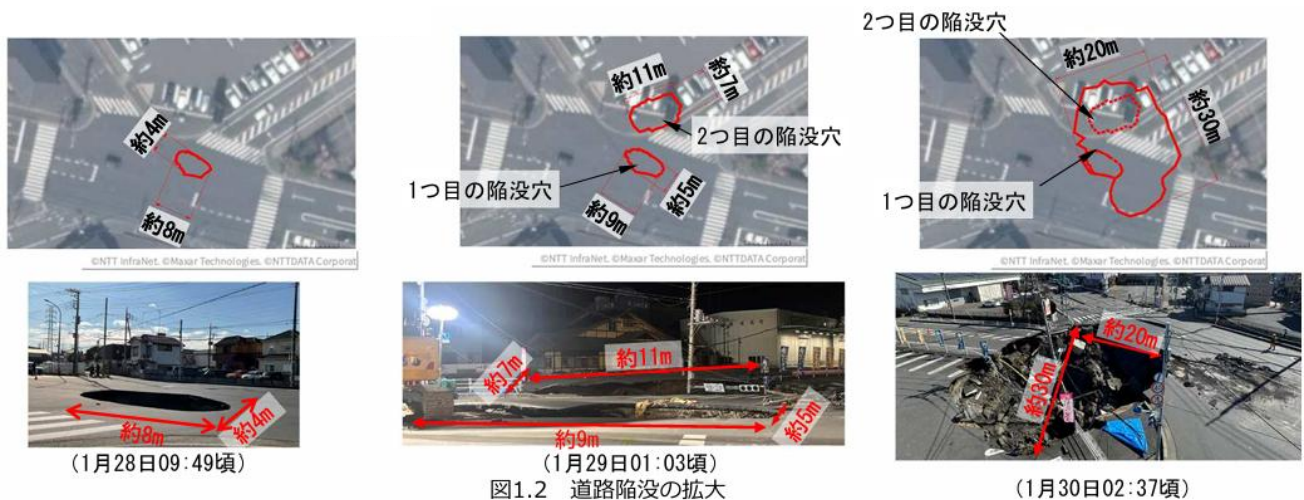
2つ目の陥没穴は1月29日午前1時3分頃に発生し、長さ約11m、幅約7m、深さ約8m

1月30日午前2時37分頃には、これらの2つの陥没穴が一つに結合して長さ約30m、幅約20m、深さ約10mに拡大（図1.2）
