東日本大震災

被災地支援レポート集

～官庁技術者による復旧・復興のための支援活動記録～

社団法人 全日本建設技術協会

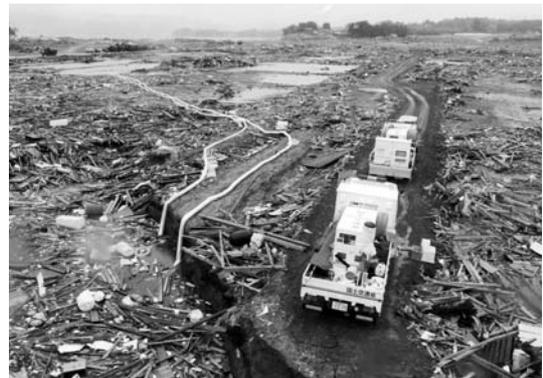
写真-1 排水ポンプの排水状況（陸前高田市小友浦地区）

排水のために必要な水路は破損し、多くの土砂が堆積していることから使用することができませんでした。

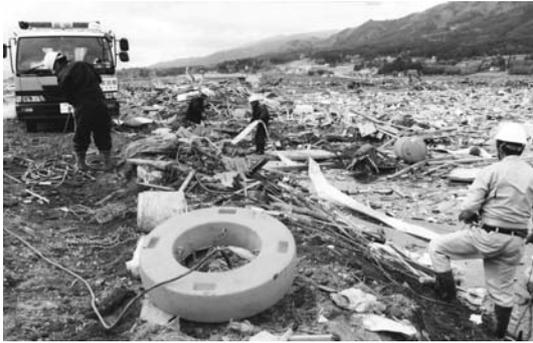
写真-2 水中ポンプの設置作業（陸前高田市小友浦地区）

また、排水を行えば浮遊するガレキなどを吸い寄せてしまいます。水中ポンプがガレキを吸い込んでしまうと故障や破損する恐れがあり排水作業の継続ができなくなります（写真-2）。

そのため、作業には、ガレキの吸い込みが無いように運転中の監視及び水中ポンプの排水量調整には十分注意していただきました。

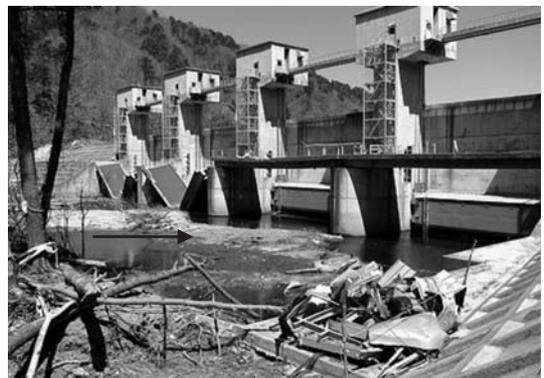
写真-3 普代水門操作室扉の破損

全国的に報道された津波を防いだ普代水門は、操作室(TP+21.6m)まで津波が浸水し、電気・機械設備が故障し、操作できないため、応急工事中でした。

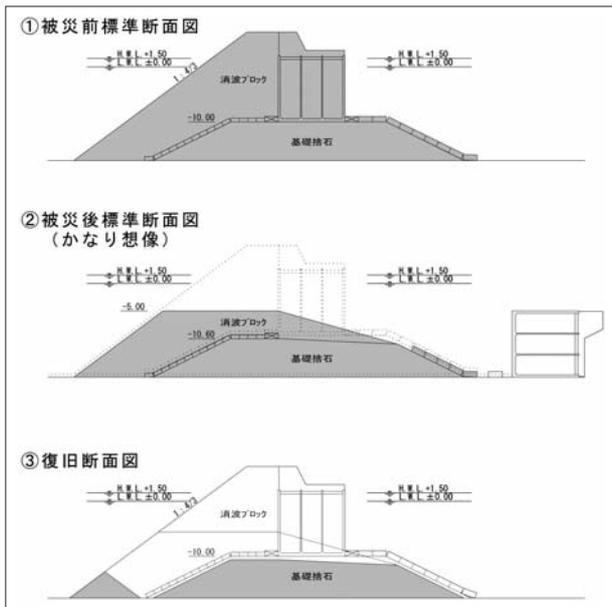
図-1 査定図面の作成例

①、②で作成した図面を重ね合わせ、復旧断面図を作成。

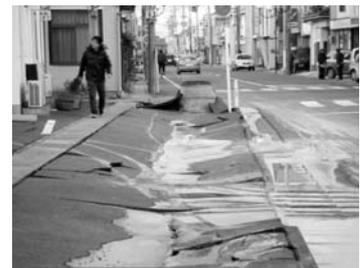
写真-1 管きょ埋設箇所の被災状況

被害の状況として、管きょでは、たるみ、蛇行、ずれ、逆勾配、マンホールでは、浮上、沈下、躯体の損傷等が発生しました。沿岸部の雨水渠では、地盤沈下により管底高が大きく下がったため、海水が逆流して滞留しているマンホールも見られました。

溢水の緊急対応として、故障したポンプの代わりに仮設ポンプを設置し、処理場に流入してくる汚水を水処理施設及び仮設沈殿池に流入させ、大きなゴミや砂を沈殿させた後、塩素消毒を施し、公共水域へ放流しました。

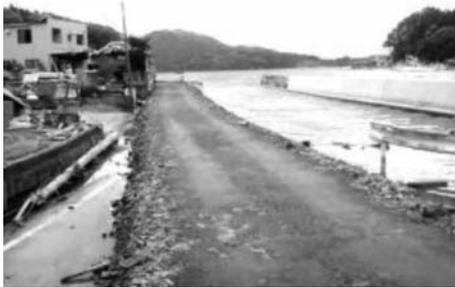
写真-2 道路の嵩上げ状況

プレートが落ち込んだための地盤沈下（写真-2、3）や津波のエネルギーによる構造物の破損が際立ち、路面そのものの被害は少なかった。

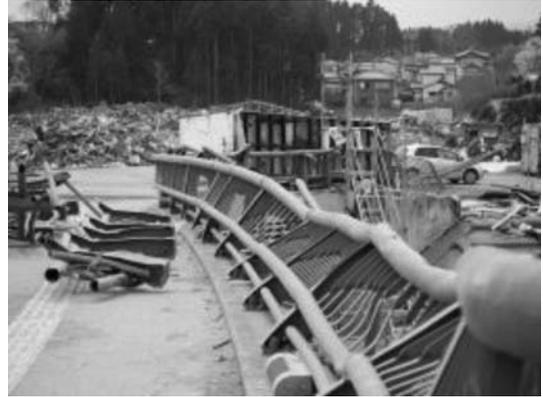
写真-4 高欄の被災状況

特に橋梁（写真-4）などは、桁や杓のゆがみ等についての詳細な調査は必要と考えるが、外観上は高欄の破損以外、桁部の損傷は少ないように見受けられた（浸水区域外）。

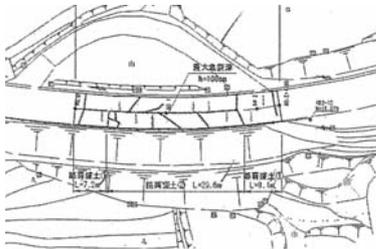
図-3 査定設計図面(平面図)

これまでの担当の方から引き継ぎを受けた際、まず驚いたのが「災害復旧の考え方」の緻密さでした。被災が亀裂(クラック)の場合は、亀裂の達している層まで開削して復旧する。起終点は亀裂端から1m、舗装は片側みの被災なら半幅、中央部の被災なら全幅の復旧、路盤は平面的には亀裂を包括する四角形(最低幅2.0m)の範囲、但し残りが50cmを切る場合はすべて復旧、断面的にはクラックが達している深さ(最大亀裂深)まで、但し各層が残り10cmを切る場合はすべて復旧、クラックの間隔が12m以下なら一体的に復旧…等々まずルールを覚えることから始まりました。ルールを理解すると次は個々の箇所への適用ですが、多種多様なクラックがあるなかで「どこまでが最大亀裂深を適用できる連続したクラックか?」

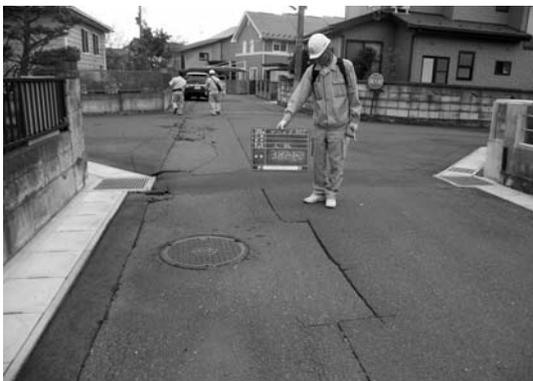
写真-6 管路上部の路面破損状況

以上のような人孔内部調査の結果及び管路上部の路面破損状況から二次調査を行う箇所を抽出したところ、全延長L=52.5kmに対して、二次調査が必要な延長は約1割のL=5,263m（173スパン）という結果になりました。

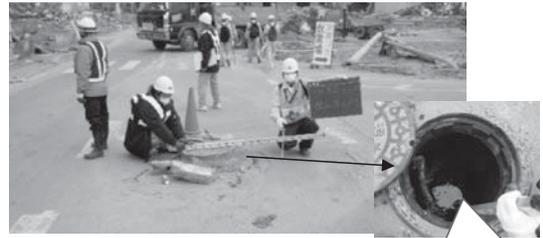
写真-4 調査状況(閑上)

沿岸部にある「閑上」、「杉ヶ袋」エリアは、エリア内の大半のマンホールが滞水状態にあったため損傷等の調査が不能。ゆえに、そのスパンの管路は、全て被災箇所として、二次調査必要と位置付けざるを得ませんでした。

「閑上」エリアで調査したマンホール内は、軒並み滞水！

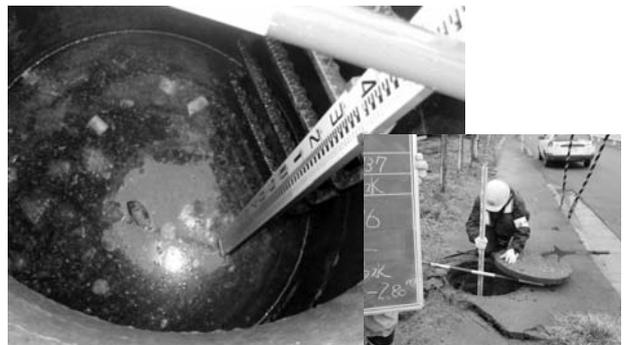
写真-2 下水が滞水しているマンホール

私達の調査で一番多く確認されたのは、マンホール内における下水の滞水であった。これは、地震により下流側で管きょが破損し、土砂が流入したことで流れが阻害されるなどにより生じるものである。なお、なかにはマンホールからの溢水の可能性が高く、バキュームカーによる吸引など、応急対応が必要な箇所もあった。

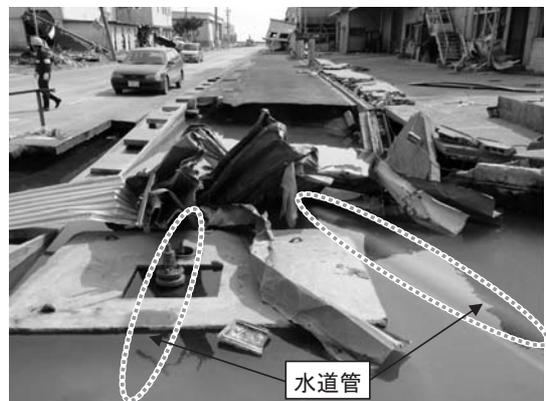
写真-1 津波により露出した水道管

仙台市、石巻市をはじめとする宮城県内の被害状況調査を行い、通水作業を進める区域をブロック割りしたうえで、順次、漏水調査・通水確認を行いながら通水区域の拡大を図った。

石巻市の調査活動により漏水が判明した水道管（口径50～400mm）等の修理工事を計43ヵ所実施するとともに、通水作業を実施し、通水区域の拡大を図った。施工については各隊毎に2社ずつ名古屋市から同行した建設会社により行った（延べ6社）。

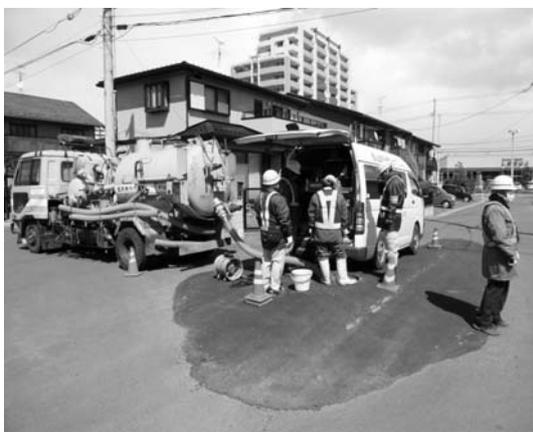
写真-1 テレビカメラ調査状況

下水道管きょ調査では、1次調査として5スパンにつき、1箇所程度人孔を開けて全体的な被災状況を把握し、1次調査を基に追加調査が必要と考えられる範囲について2次調査を行った。2次調査は人孔の破損や帯水状況を目視で確認するとともに、管路内部の破損やたわみをテレビカメラで調査し、今後の災害査定に必要となるデータを収集した(写真-1)。

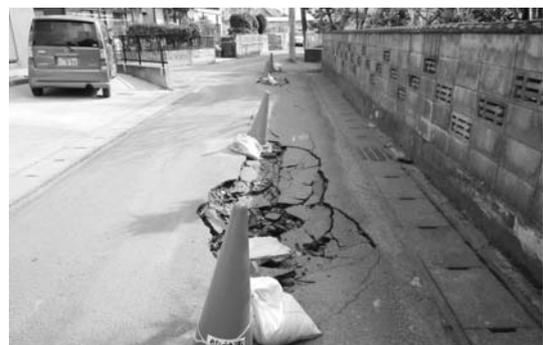
写真-2 陶管整備箇所の陥没

岩切地区の一部は、陶管の損傷が激しく、場所によっては陶管自体が破損し、縦断的に陥没している箇所が多く見られた(写真-2)。

テレビカメラ調査にあたり、人孔にテレビカメラを設置しようとしても、管路が破損している区間は、人孔内部の滞水が激しく、バキューム車による吸引作業に長時間を費やした。また、吸引作業中に、陶管の破片が多数見られたため、ジェットを使用する管きょ清掃により、さらなる管の破損が懸念されたことから、管きょ清掃を行うことができず、テレビカメラ調査自体が非常に困難となった。

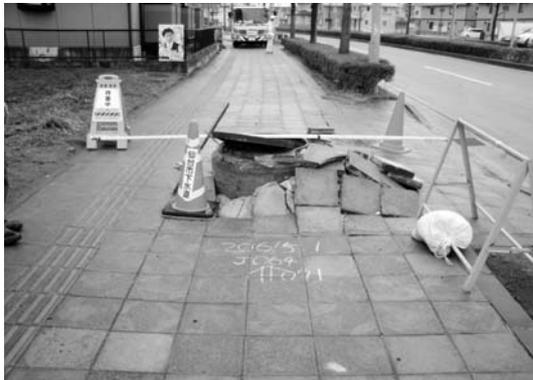
写真-3 人孔突出箇所

人孔が突出している場合、人孔自体の損傷は少ないが、管口の進入水や、管路のたわみや勾配が逆勾配になっているケースが多くみられた。

しかし、塩ビ管で整備されている地区は、人孔が突出していても汚水が流れており、流化能力は確保されている場合があり、必ずしも人孔の突出だけで管路の被災状況を判断することはできなかった。

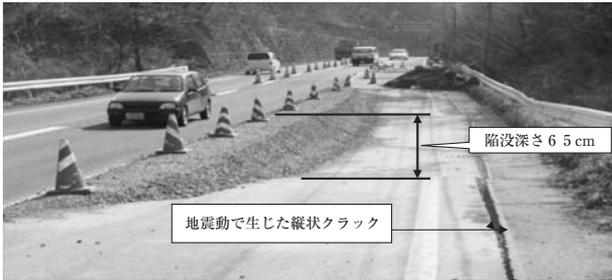
写真-1 国道115号 福島市土湯温泉町字天沼地区

<具体例1> 沢部の両側盛土構造箇所において側方流動で舗装・路盤が崩壊し、路床からの復旧が必要な箇所

隣接車線は、路面に変状がなく、崩壊時に路盤に空隙や脆弱部が確認できなければ、復旧の対象とはならないとの結果でした。

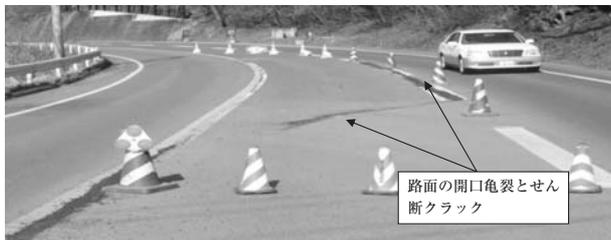
写真-2 国道115号 福島市土湯温泉町字天沼地区

<具体例2> 山の斜面を切り盛りした林間道路亀裂の卓越が路盤に達しているため、路盤からの再生が必要な箇所

亀裂が卓越している2車線分は、全体が山側から谷側へ側方移動していることから、路盤からの復旧と決定しました。しかし、車が走行している車線は、路面に変状がないことから亀裂から1m分の舗装、路面の復旧となりました。

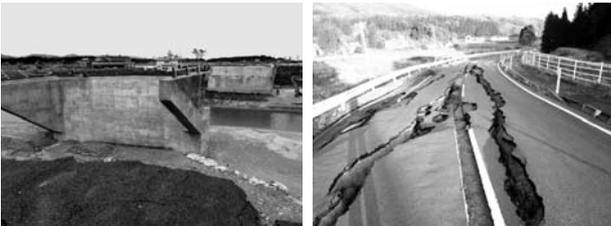
写真-1 海岸堤防や沿岸の道路は津波で流出し、橋桁は、路肩の崩落と地割れで通行不能となった。写真-2 内陸部の道路は、路肩の崩落と地割れで通行不能となった。

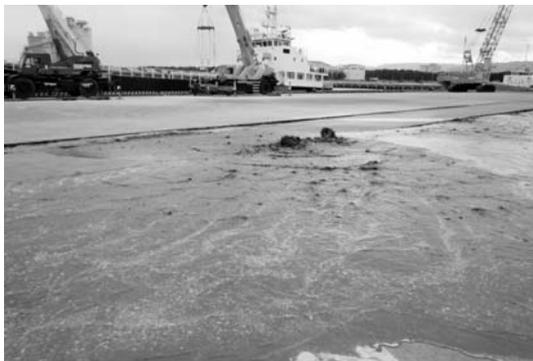
写真-2 岸壁背後液状化の状況(福島県より入手)

地震の後に津波が襲来し、その双方での原因で破損や倒壊したとみられる施設が大多数でしたが、ふ頭用地においては液状化も発生しているのを写真で確認しました(写真-2)。岸壁においては矢板形式の施設がほとんどで、その矢板の破損及び上部工の破損・移動を現地で確認しました(写真-3)。

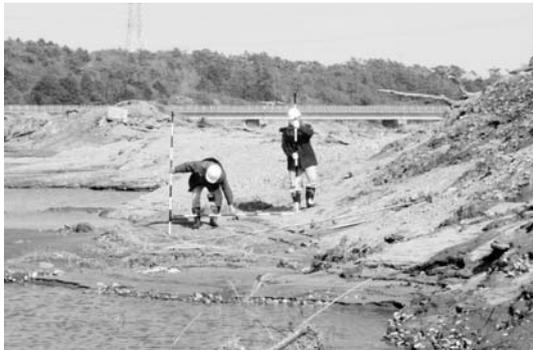
写真-6 破堤状況(新田川)

写真-6は、津波により破堤した状況で、現在は、応急工事により仮復旧は完了していますが、改めて津波の威力の凄まじさを実感しました。
