現場研修事業の概要

2. 八潮市道路陥没事故

1. 事故の概要

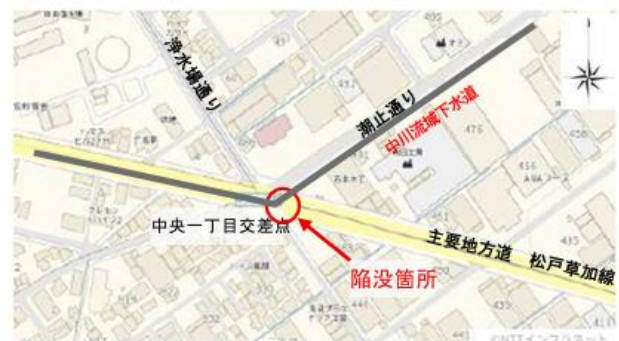
図1.1 事故の位置

令和7年1月28日、埼玉県八潮市中央一丁目の県道松戸草加線の交差点において、中川流域下水道の下水道管の破損に起因すると考えられる道路陥没が発生し、走行中のトラックが転落する事故が起きた。

- 1) 日時：令和7年1月28日午前9時49分頃
- 2) 場所：主要地方道 松戸草加線（県道54号）中央一丁目交差点内（図1.1）
- 3) 陥没の規模：最初に生じた陥没穴は開口部で長さ約8m、幅約4m、深さ約5m
