事業名 愛知県伊良湖港
海岸侵食対策事業

幾多の伝説を秘めた伊良湖岬を太平洋の荒波から、景観と生態系を考慮した自然石護岸でまもり、太平洋に夕日と朝日が映える親水性回廊を創出した。

受賞機関 愛知県豊橋土木事務所
事業実施期間 昭和63年4月～平成9年2月28日
事業費 808百万円

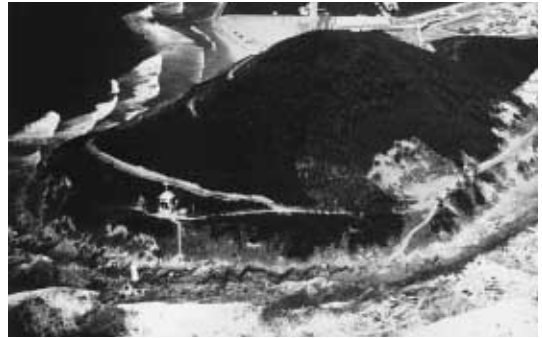
施工前

伊良湖岬の海は、わが国の三大海難所に数えられ、加えて夏に発生する太平洋のうねりと、鈴鹿山系から吹き下ろす冬季風の波による影響を1年を通じて受け、年間に1m程侵食されている。また、台風の進路に位置することから過去に幾多の災害も受けている。

伊良湖岬海岸侵食は、昭和38年の汀線は沖側に位置していたが、以降侵食により陸側へ後退し平成5年で最も侵食が確認され、その後、平成10年から緩やかな回復に転じ、平成12年度には昭和38年の水準まで回復している。また、伊良湖岬は、過去に幾度となく台風による災害（最近では昭和62年、63年）を受け崖が崩壊したが、護岸完成後に台風も数個来襲

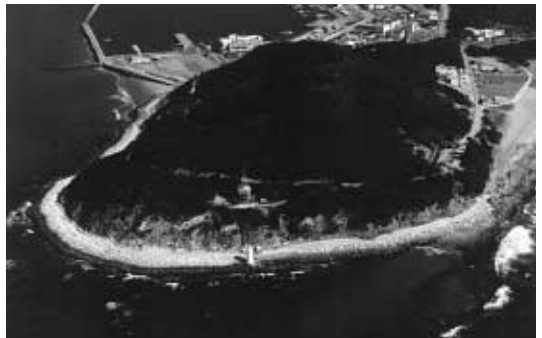
施工後

このため、伊良湖岬灯台から伊良湖港まで延長640mの海岸は、海岸侵食対策事業で、また、灯台から恋路ヶ浜までの延長235mの海岸は県単独事業で昭和63年度から平成8年度までに、緩傾斜護岸により整備した。護岸の構造は台風の荒波と冬季波浪に耐えるよう2トンの自然石を4割勾配で被覆材として使用し、所々残る岩礁は、周辺の景観を損なわないよう被覆石を荒い均しとして積み上げた。

したものの背後の崖の崩壊もおきていない。

護岸完成により、今までは急な階段を下り、灯台付近の海岸しか行けなかったが、伊良湖港から伊良湖岬灯台を經由して恋路ヶ浜への海岸の回廊が新しく整備された。この回廊は新しい観光資源として、観光パンフレットに掲載され、また、私鉄の定期券に写真が使われるなど、地元住民、観光客や旅行会社からも高い評価を得ている。
