## ⑥4 明戸地区海岸災害復旧事業

受賞機関 岩手県 沿岸広域振興局  
土木部 岩泉土木センター

**キーワード** 防潮堤と県道の兼用、景観配慮、ICT技術

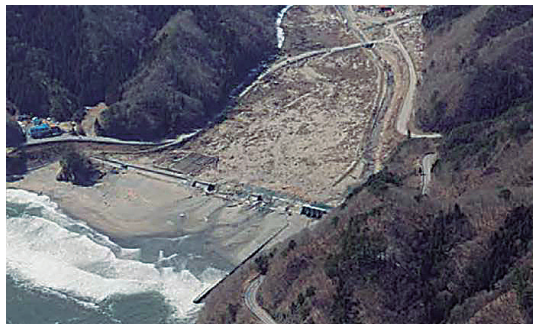
被災直後の明戸地区海岸

明戸地区海岸は岩手県沿岸北部の三陸復興国立公園内に位置し、南北を100～200mの断崖にはさまれた遠浅の海岸である。昭和40年代に高潮対策事業により防潮堤（高さT.P.+9.0m）や水門が整備されたが、平成23年の東北地方太平洋沖地震による津波の襲来により、背後地の住家が流出・浸水の被害を受けたほか、防風・防潮林、さけ・ます孵化場、キャンプ場、マレットゴルフ場などの施設も大きな被害を受けた。海岸保全施設については防潮堤の一部が破堤したほか、水門の機械設備の破損、施設全体の沈下など甚大な被害が生じた。

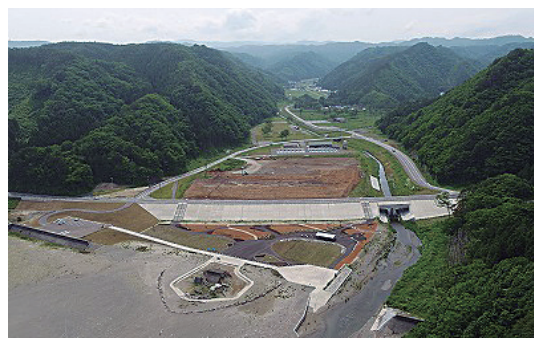
復旧後の防潮堤

その上部に兼用工作物として県道を付け替えることで道路と防潮堤双方の機能を向上させている。背後地に復旧する防風・防潮林による津波緩衝機能や、村道嵩上げによる多重防災機能（いずれも他事業）とあわせて、背後地集落とさけ・ます孵化場他諸施設を津波から守るものとしている。

当事業によって明戸地区海岸保全施設は高い津波防御機能を備えた防潮堤と、三陸海岸の雄大な景色を臨める県道との一体の施設として生まれ変わった。当防潮堤の海側には既存の防潮堤の一部をモニュメントに震災遺構が整備（村事業）され、新防潮堤を通じて容易にアクセスできるようになっている。
