④令和2年7月豪雨における 国道41号下呂市小坂町門坂地区災害の応急復旧工事

受賞機関 国土交通省 中部地方整備局 高山国道事務所

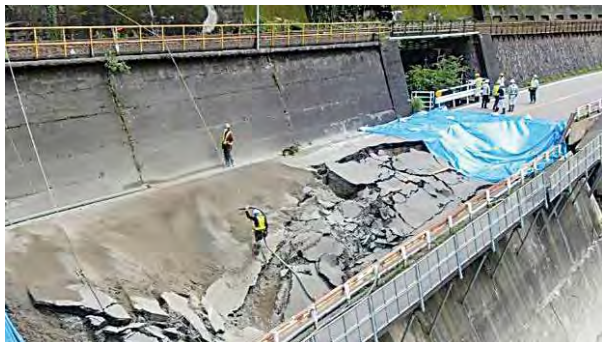
JR高山本線並行被災区間の法面復旧作業

工事工程の短縮を図るため緊急時の特例として軌道敷を工事作業員の移動経路として使用するほか、鉄道敷を利用して法面復旧作業の親綱を敷設するなど、鉄道事業者との連携により、被災からわずか16日経過後の7月23日からJR高山本線が運行再開し、地域交通手段の途絶を回避した。

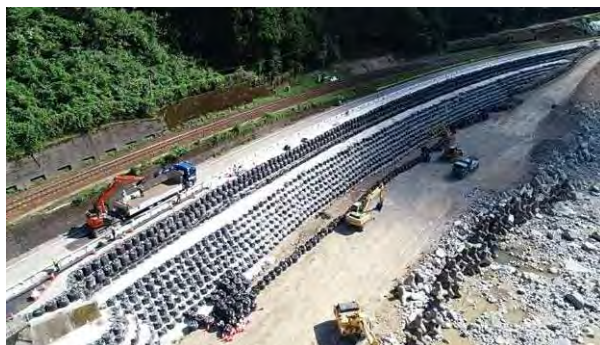
河川内の施工ヤード確保

また、河川内工事は非出水期に施工するのが原則であるが、出水期ではあったが河川内に工事用道路を施工する計画を立案し、河川管理者の了解を得ることが出来た。

あわせて、県管理の河川護岸も被災したことから国道・河川護岸被災箇所において一連で瀬替えを実施して施工ヤードを幅広く確保し、応急復旧に必要な資材の相互貸与を行うなど、相互の綿密な調整により一連区間の早期復旧に向けた連携を図った。
