第601回建設技術講習会 現場研修事業の概要

1 一般国道245号災害復旧事業

茨城県内では、東日本大震災において震度6強を記録し、県北部で約7.0mの津波が襲来するなどにより、県内各所で被害を受けました。

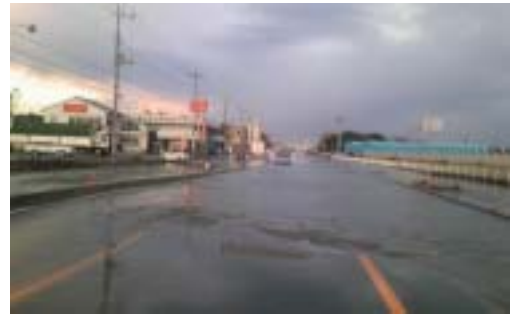
付けにあることから、早期の復旧、供用が急務とされました。今回の強い地震動により、地下水面下に堆積する沖積砂質土層及び埋立砂質土層が液状化を起こし、特に液状化は砂質土層が厚く堆積した瀬上川右岸側の区域で激しく起こりました。路盤への貫入、破壊がまず始まり、構造物の弱部より噴砂、陥没、沈下並びに路面の波打ちが生じていました。交通への長期的遮断が許されないため、被害の小さい下り車線を対面交互通行で暫定供用させるとともに、液状化対策による災害申請を行い、平成23年12月に本復旧着工し、平成24年7月には暫定的4車線の供用開始を行い、平成25年3月10日に復旧工事が完了しました。

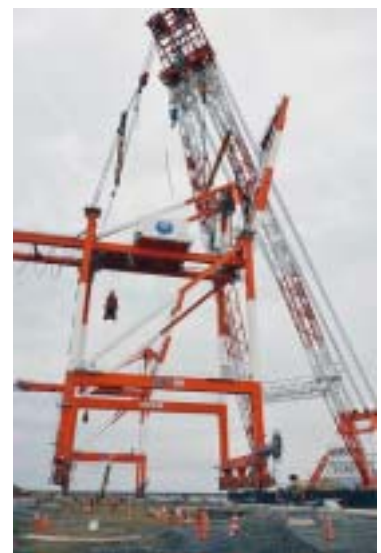
東日本大震災においては、本県の港湾のすべてで甚大な被害を受け、震災直後は全ての港湾施設の使用が不可能となり、港湾機能は完全に麻痺しました。このうち常陸那珂港区では震度6弱を記録し、高さ4～5mの津波にも見舞われ、岸壁の沈下やはらみ出し、ガントリークレーンの電気・機械設備の損傷とレールのずれや曲がり、液状化現象による埠頭用地や臨港道路の陥没や隆起に加え、上屋や管理棟の浸水、港湾貨物の流出などが発生しました。

震災発生直後から、施設の被災状況の確認、航路・泊地の水深と海中障害物の有無などを確認し、被災が軽微であった中央ふ頭地区水深7.5m耐震強化岸壁を、震災から4日後に供用を再開させました。これに引き続き順次応急復旧を行い、全12岸壁のうち11岸壁については一部喫水制限があるものの、平成23年5月18日までに暫定供用を再開させました。その後、最も被害が大きかった北ふ頭地区水深14m岸壁については、自走不可能となったガントリークレーンと併せた復旧を行い、平成24年4月28日に供用を再開しました。

岸壁やふ頭用地等の本格復旧については、取扱貨物量が震災前の水準以上で推移しており、施設を使いながらの復旧となり一括した工事ができないため、利用者との詳細な調整のうえ工区割を設定し、段階的に工事を実施しています。現在、岸壁についてはほぼ本復旧が完了しており、一部残るふ頭用地について本復旧工事を行っています。

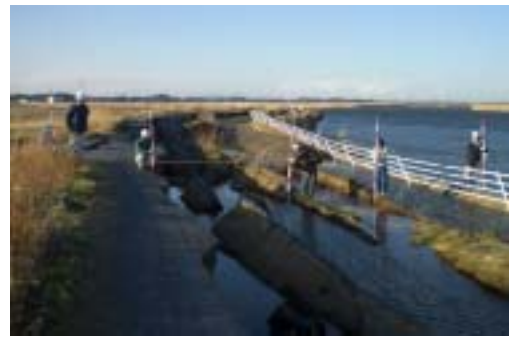
平成23年3月11日に発生した東日本大震災により、涸沼湖岸では堤防の崩壊や護岸の崩壊等、湖岸延長22kmのうち14.6kmにわたって被害が確認されました。このような状況の中、被災箇所を早急に復旧しなければ、降雨等による出水で甚大な被害が生じる恐れがあったことから、茨城県では、早急に応急復旧工事として、応急盛土等を実施するとともに、平成23年11月より本復旧工事に着手し、平成24年7月までに事業を完了しました。
