平成28年度 実地研修会（立山カルデラ）事業の概要

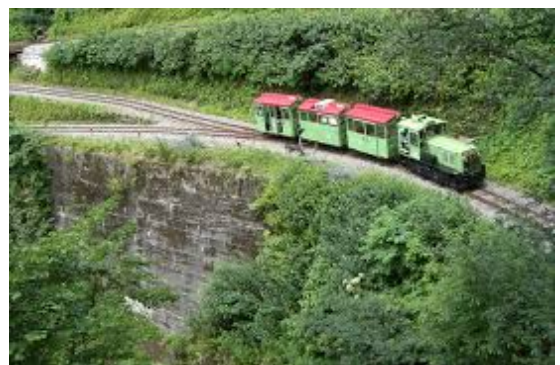
2 立山砂防トロッコ（立山砂防工事用軌道）

立山砂防のトロッコは、砂防工事の人員と物資を最前線の工事現場である立山カルデラに輸送する最適かつ先端的な方法として、大正15年に発案・計画されたもので、難工事の末、千寿ヶ原から白岩までの間、インクラインをはさんで昭和6年に開通しました。以来、急峻・急傾斜の悪条件の中、さらに、落石・土石流・雪崩等の被害に遭いながらも先人達のたゆまぬ努力により維持され、砂防事業に関わる人員・物資の輸送の大動脈として今日に至っています。このように大規模な工事用の施設が長期間保たれているシステムは全国的にもなく、また、連続18段ものスイッチバックは世界でも類をみないもので、立山砂防のトロッコの大きな特徴のひとつとなっています。

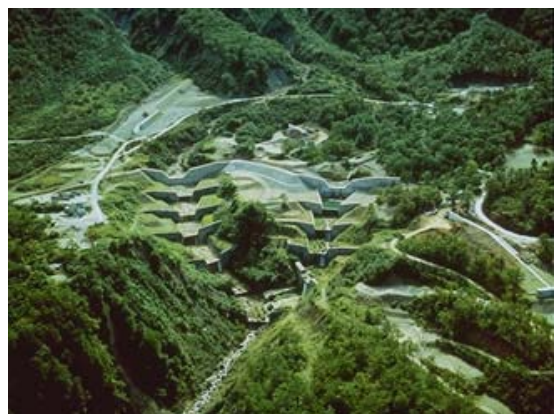
5 多枝原平

多枝原平では各溪流に砂防えん堤群を建設するとともに、土石流が発生したとき多枝原平を遊砂空間として利用するため各基幹砂防えん堤を結ぶ約1.3kmの導流護岸堤や、土石流の流れる方向を制御する分散導流堤などを建設しています。
