平成29年度 実地研修会（立山カルデラ）事業の概要

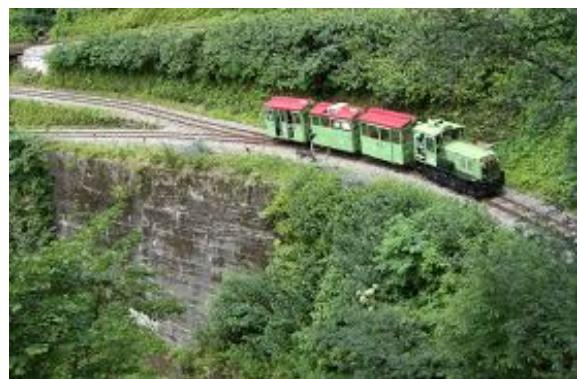
2 立山砂防トロッコ（立山砂防工事用軌道）

立山砂防のトロッコは、砂防工事の人員と物資を最前線の工事現場である立山カルデラに輸送する最適かつ先端的な方法として、大正15年に発案・計画されたもので、難工事の末、千寿ヶ原から白岩までの間、インクラインをはさんで昭和6年に開通しました。以来、急峻・急傾斜の悪条件の中、さらに、落石・土石流・雪崩等の被害に遭いながらも先人達のたゆまぬ努力により維持され、砂防事業に関わる人員・物資の輸送の大動脈として今日に至っています。

このように大規模な工事用の施設が長期間保たれているシステムは全国的にもなく、また、連続18段ものスイッチバックは世界でも類を見ないもので、立山砂防のトロッコの大きな特徴のひとつとなっています。

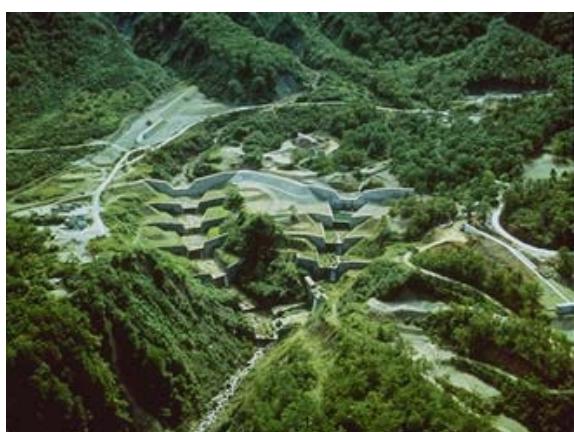
5 多枝原平

多枝原平では各渓流に砂防堰堤群を建設するとともに、土石流が発生したとき多枝原平を遊砂空間として利用するため各基幹砂防堰堤を結ぶ約1.3kmの導流護岸堤や、土石流の流れる方向を制御する分散導流堤などを建設しています。
