### 1. 熊本地震に伴う熊本城の修復事業（仮称）

### 2. 平成24年7月九州北部豪雨 白川河川激特災害対策特別事業 .....熊本市北区龍田陳内地先外

### 3. 阿蘇大橋地区斜面防災対策工事

### 4. 阿蘇大橋架替工事

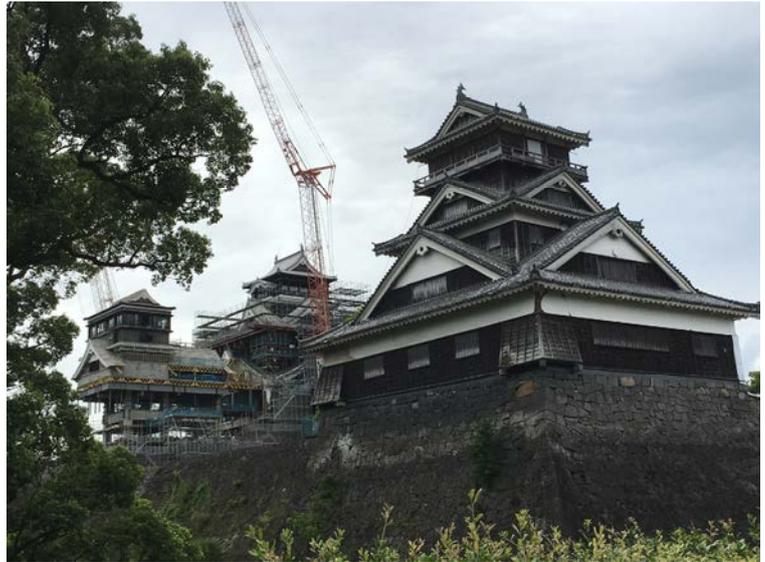
その被害は、倒壊・崩落一部損等を含め重要文化財建造物13棟及び再建・復元建造物20棟の全てが被災し、石垣は全体の約3割に当たる約23,600㎡に崩落や膨らみ・緩など膨らみ・緩など修復を要する箇所が見受けられるほか、便益施設等26棟も屋根や壁が破損し、地盤についても約12,345㎡に陥没や地割れが発生するなど熊本城全域に及びます。

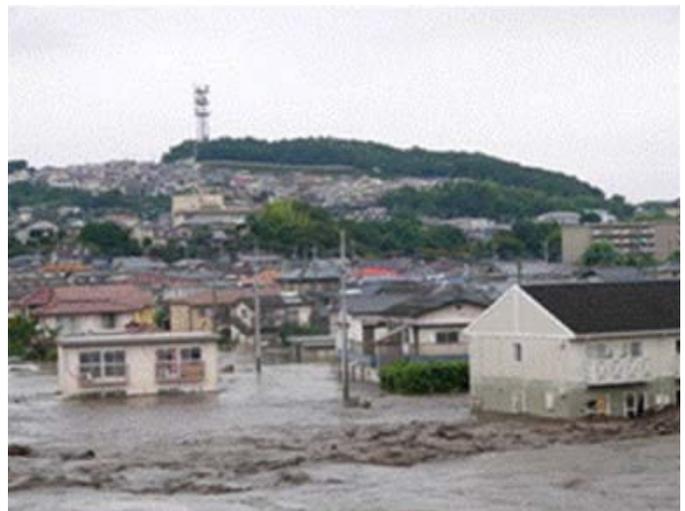
白川の激特事業においては、明午橋～みらい大橋間の、河道掘削、築堤・護岸、樋管、橋梁架替等を概ね5ヵ年で実施していくこととなり、

熊本市街地を流れる白川水系白川の県管理区間では、今回と同程度の洪水に対し、家屋の浸水被害を解消することを基本に、河道掘削、築堤等の河川改修を集中的に実施しています。

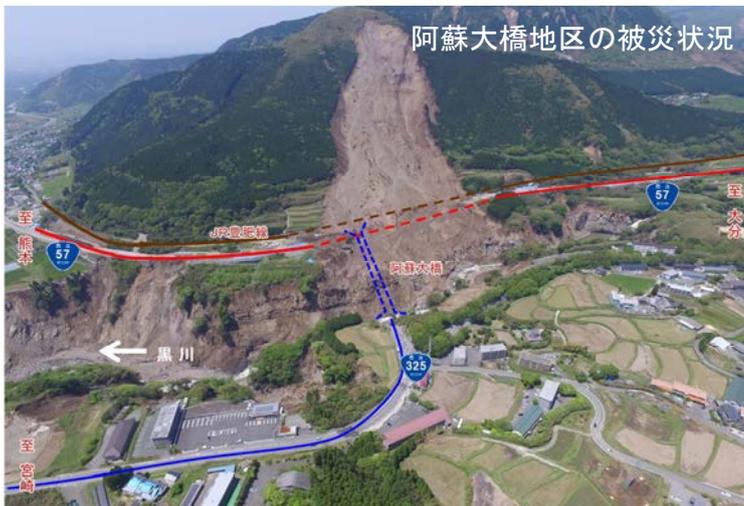
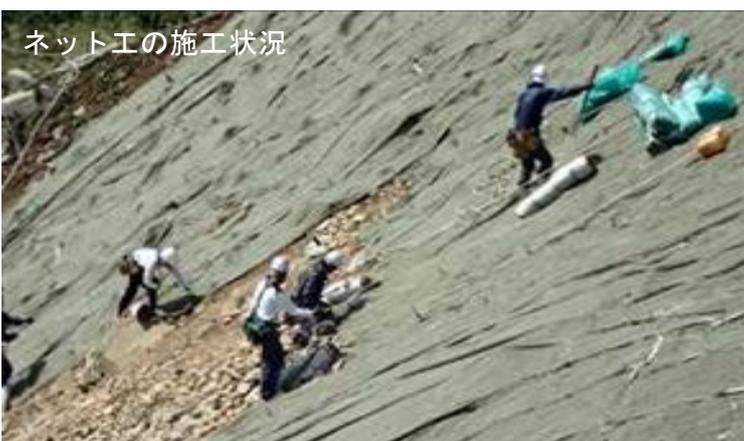
熊本県阿蘇郡南阿蘇村立野地区

平成28年4月16日に発生した本震により、熊本県阿蘇郡南阿蘇村立野地区において長さ約700m、幅約200m、崩壊土砂量約50万 $m^3$ に及ぶ大規模な斜面崩壊が発生しました。

崩壊斜面の頭部には多数の開口亀裂や切り立った滑落崖があり、余震や降雨による更なる崩壊の危険性がありました。

このため、無人化施工技術を駆使し、崩壊斜面下部における土留盛土の設置や、斜面頭部への分解組立式バックホウの空輸、高所法面掘削機（遠隔操作）による不安定土砂の除去を行った上で、平成29年1月より崩壊斜面下部での有人による施工と交通インフラの復旧に向けた調査が進められているところです。

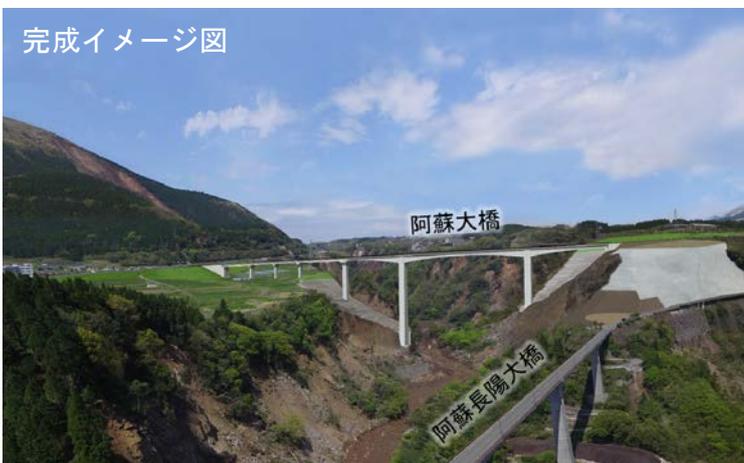
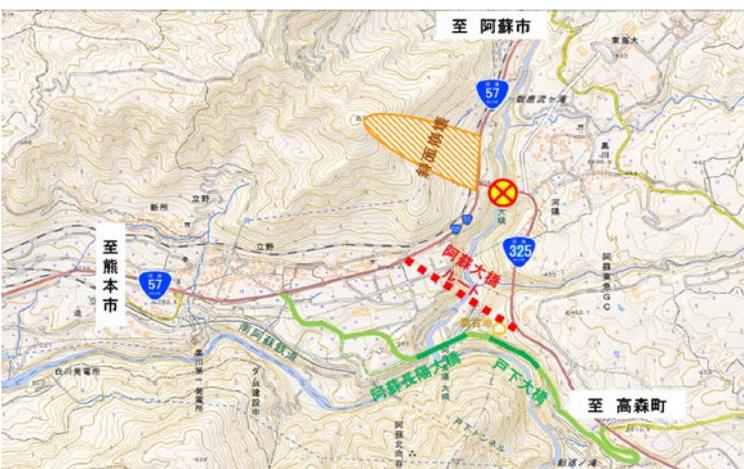
熊本県阿蘇郡南阿蘇村立野地区

国道325号阿蘇大橋は、平成28年4月16日に発生した本震により大規模な斜面崩壊で通行不能となり、現在、国が熊本県からの要請を受け、道路法に基づく国の権限代行事業として、平成32年度の全線開通を目標に災害復旧事業を行っています。これまでに4回の技術検討会を開催し、崩壊前の阿蘇大橋から約600m下流の位置に橋長345mのP C 3径間連続ラーメン箱桁橋にて架け替え工事をおこなっております。新橋本体を含めた架替ルートは全体で約1km、「アプローチ区間」を含めた橋梁延長は525mとなっています。昨年度までに、阿蘇大橋本体内工事の進入路となる斜面工事及び用地買収が完了しました。現在は、阿蘇大橋下部工工事のための仮設工事及び基礎工事を進めています。阿蘇大橋前後区間についても道路改良工事やアプローチ橋の下部工工事を実施しております。
