## 平成30年度 実地研修会（立山カルデラ）事業の概要

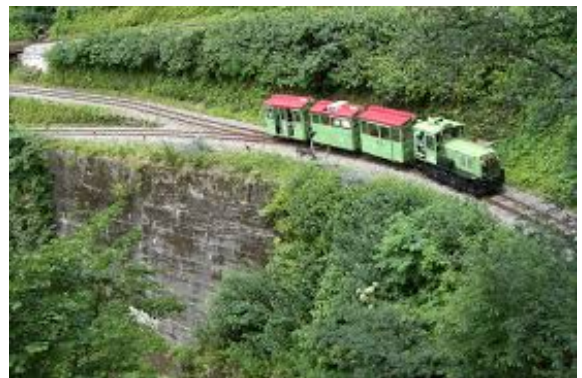
### 2 立山砂防トロッコ（立山砂防工事用軌道）

立山砂防のトロッコは、砂防工事の人員と物資を最前線の工事現場である立山カルデラに輸送する最適かつ先端的な方法として、大正15年に発案・計画されたもので、難工事の末、千寿ヶ原から白岩までの間、インクラインをはさんで昭和6年に開通しました。以来、急峻・急傾斜の悪条件の中、さらに、落石・土石流・雪崩等の被害に遭いながらも先人達のたゆまぬ努力により維持され、砂防事業に関わる人員・物資の輸送の大動脈として今日に至っています。

このように大規模な工事用の施設が長期間保たれているシステムは全国的にもなく、また、連続18段ものスイッチバックは世界でも類をみないもので、立山砂防のトロッコの大きな特徴のひとつとなっています。

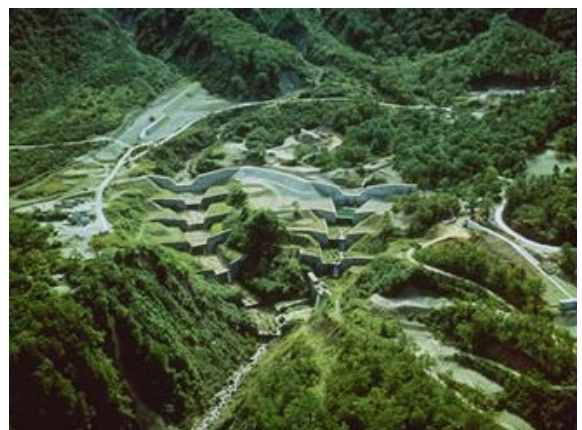
### 5 多枝原平

多枝原平は、常願寺川の水源地である立山カルデラ内、鳶山の直下に位置し、その崩壊土砂によって形成された台地です。この台地に流入する泥谷、多枝原谷、西谷、新谷などは土石流のおこりやすい溪流です。

多枝原平では各溪流に砂防堰堤群を建設するとともに、土石流が発生したとき多枝原平を遊砂空間として利用するため各基幹砂防堰堤を結ぶ約1.3kmの導流護岸堤や、土石流の流れる方向を制御する分散導流堤などを建設しています。
