⑰ 県道28号熊本高森線俵山トンネル復旧事業

受賞機関 国土交通省 九州地方整備局 熊本復興事務所

キーワード 熊本地震復旧、早期復旧

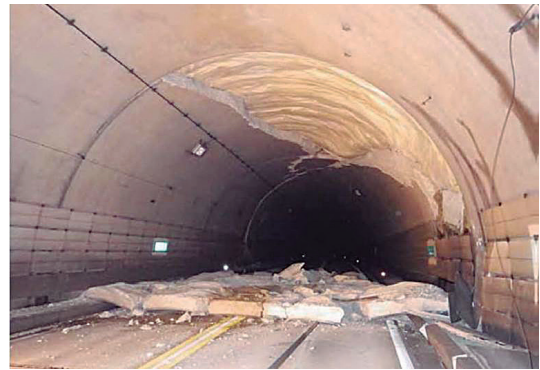
俵山トンネルの復旧にあたっては、余震が続き、交通機能が麻痺している中、平成28年6月17日から調査を開始した。調査の結果、俵山トンネルはトンネル全線で覆工の崩落、はく落等が多数確認された。また、トンネル直上及び熊本側坑口付近では地滑りが発生し、坑口付近にあった電気室は地盤とともに崩落していた。さらに竹割坑門部は貫通ひび割れと目地部での水平移動に伴う大きなずれが確認された。復旧工事は、覆工の撤去・打換え、支保工補修・再施工、インパートの撤去・打換え、はく落対策、コンクリート舗装の撤去・打換え、電気・防災設備の再施工を実施した。

俵山トンネルの被災状況

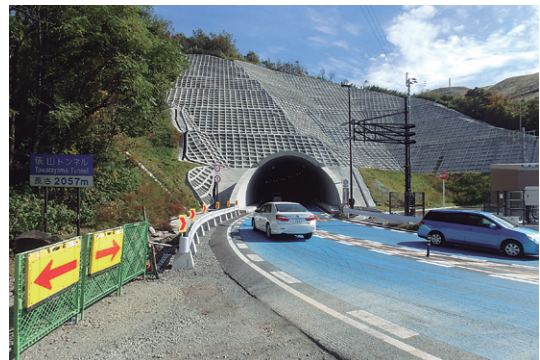
俵山トンネル熊本側坑口の通行状況
