④5 青森県庁舎（南棟・東棟・議会棟）耐震・長寿命化改修事業

受賞機関 青森県 東青地域県民局 地域整備部
営繕課

キーワード 耐震・長寿命化、減築、環境負荷低減、ユニバーサルデザイン

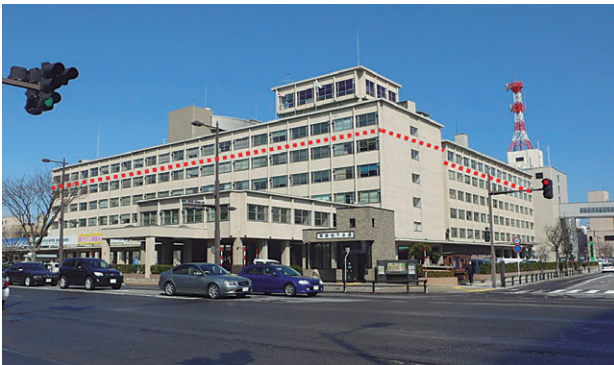
耐震性能の確保に当たっては、通常の耐震補強では補強量が多く執務環境の低下が懸念されたため、南棟及び東棟の6階以上を減築し耐震壁の設置等を行うことで、補強量が約70%削減された。

改修前の県庁舎（6階以上を減築）

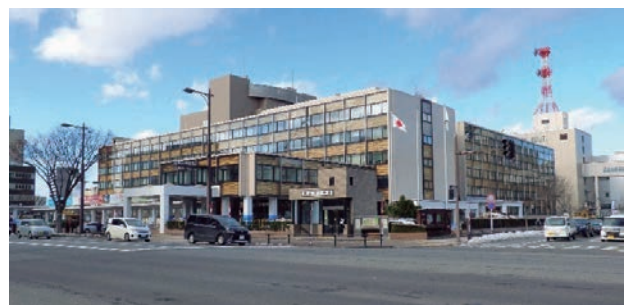
改修後40年程度の使用を目的とすることから新築と同様に、高断熱・高气密に配慮し、躯体の保護を兼ね外断熱とした。なお、外壁にはヒバ材を用いているが、その4割は改修により撤去した議場の天井材等を再利用している。

改修後の県庁舎
