## ⑤和歌山下津港海岸（海南地区）琴ノ浦水門の整備

受賞機関 国土交通省 近畿地方整備局  
和歌山港湾事務所

キーワード 超長尺杭、施工基盤対策

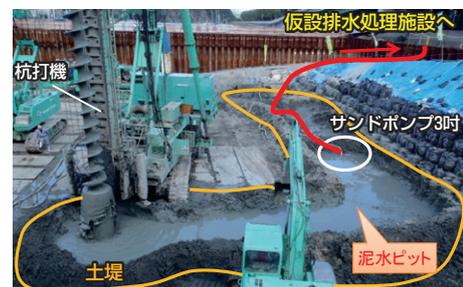
泥水ピット設置状況

- 1) 巨大な泥水ピットを設置し泥水を処理することで施工基盤上のドライワークを確保
- 2) 被圧地下水の発生が予想される砂礫層手前でオーガ掘削を止め、鋼管杭のみ先行圧入し継ぎ杭溶接位

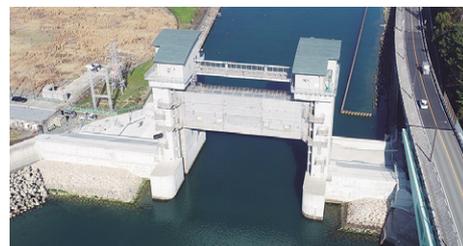
琴ノ浦水門完成写真

平成30年度末には、琴ノ浦水門を含む沖側の防護ラインの整備が完成し、琴ノ浦水門の運用を開始している。これにより、津波に対する一定の減災効果が期待されている。
