## ⑦5 大洗サンビーチ 津波・高潮対策事業

受賞機関 茨城県 茨城港湾事務所大洗港区事業所  
茨城県 水戸土木事務所

**キーワード** 観光地での災害復旧、多重防御、海岸利用の向上

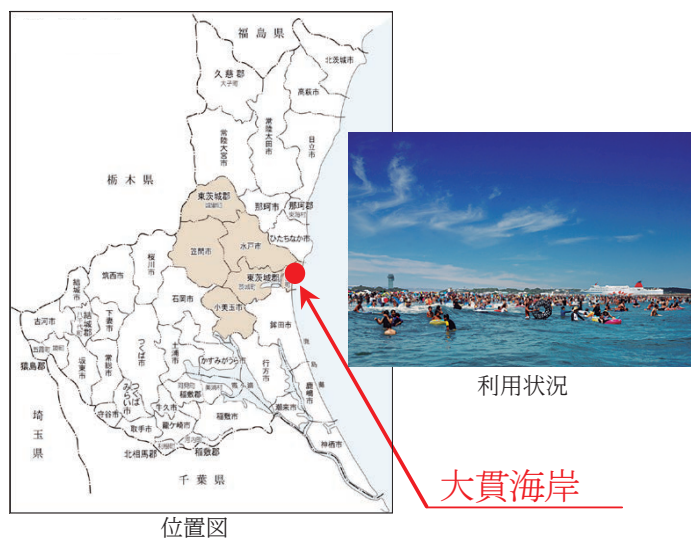
平成23年3月に発生した東日本大震災において、津波により背後の中心市街地までも甚大な被害を受けたことから、背後地の防護のみならず市街地保全及び観光客の安全確保が重要な要素となってきた。海岸の利用や津波からの円滑な避難などに配慮しながら、堤防や護岸を整備し、平成29年5月に完了した。

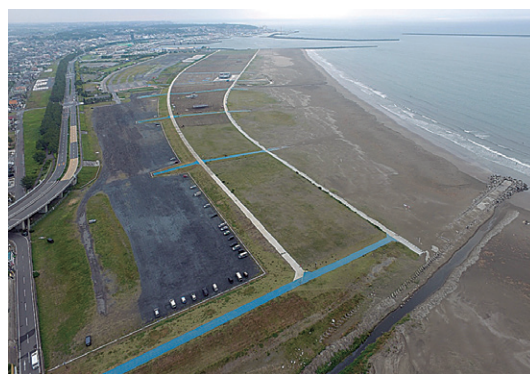
この事業によって整備した堤防や護岸は耐久性向上の工夫（①陸側法面被覆ブロックの連結をかみ合わせ構造とし補強、②天端被覆工に空気抜き孔を設け、有害な空気圧を除去、③陸側法留コンクリートの勾配変化部を一体構造物化して強化、④陸側法尻部を地盤改良し補強）をしており、発生頻度は極めて低いものの、発生すれば甚大な被害をもたらす津波（L2津波）に対しても被害を軽減することができる構造とした。また、現場発生砂を用いて堤防・護岸間に緩傾斜の盛土を実施し従来からの砂浜としての魅力を維持した。また、緩傾斜（勾配1：20）スロープ等を駐車場から砂浜まで整備することで、なだらかな動線を確保し、砂浜まで車いすでの移動も可能となった。
