③③鹿野川ダム改造事業

受賞機関 国土交通省 四国地方整備局 山鳥坂ダム工事事務所

キーワード 鋼管矢板による立坑、安全施工、広報

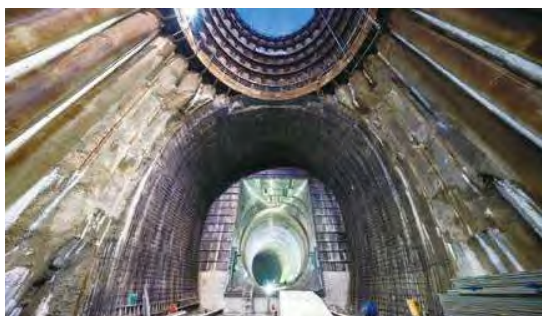
変位を観測しながら掘り終えた立坑

鹿野川ダムの運用を止めることなく、ダム右岸を迂回するトンネル洪水吐を施工するため、貯水池内に鋼管矢板を用いた円形の立坑（直径17m）を設置し、ダム下流からトンネルを掘削し、接合する施工手順とした。

立坑の深さ41m付近の掘削時には、立坑内外の水頭差より水圧が作用し、立坑内側に変形することで外周部との隙間が水みちとなり、大規模な漏水が発生する危険性があったことから、鋼管矢板および支保工に計測器を設置し、24時間状況監視しながら掘削を進めることとした。計測機器は、鋼管矢板内に挿入式傾斜計とひずみ計、支保工にはひずみ計、また立坑底版部からの侵入水防止のカーテングラウトの効果確認のためにグラウチング

内外に間隙水圧計を設置した。

施工にあたっては、事前解析を実施し、施工ステップごとの管理値を設けた。立坑掘削が進むにつれてカーテングラウトの効果により立坑下部地山内に設置した間隙水圧計の値が低くなっていった。また、鋼管矢板応力、リング支保工軸力が大きくなったが、鋼管矢板応力は床付け面まで掘削した段階でも許容応力に対して3割程度に、支保工に作用する軸力も、事前解析の結果と比較して8割程度に収まり、現場も安全に施工できた。
