令和4年度 実地研修会（令和2年7月豪雨の災害復旧と南九州西回り自動車道の建設）現場研修事業の概要

1. 球磨川流域における令和2年7月豪雨災害復旧事業について

2. 南九州西回り自動車道（芦北出水道路）建設事業について

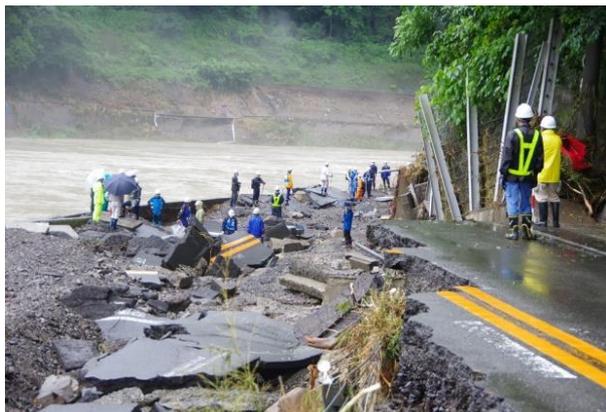
被災の状況（国道219号 球磨村）

令和2年7月豪雨では、球磨川の多くの観測所で史上最高水位を観測し、本川の堤防が2箇所決壊するなど、本川、支川で多数の土砂堆積や施設被災が発生した。その際、球磨川を渡河している道路橋10橋が流失し、球磨川沿いの国道219号や県道等（八代～人吉）で土砂流入や流出など各所が寸断され甚大な被害が発生した。

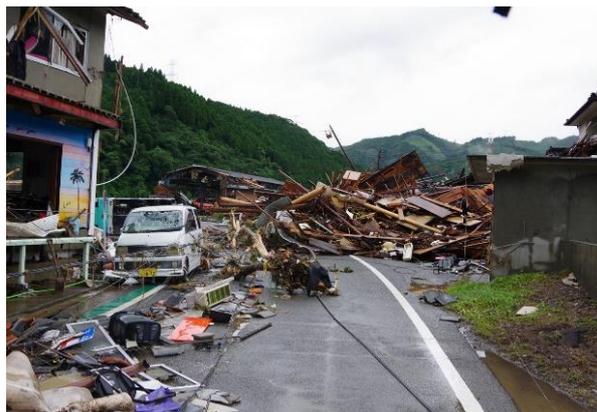
家屋倒壊の状況（球磨村渡地区）

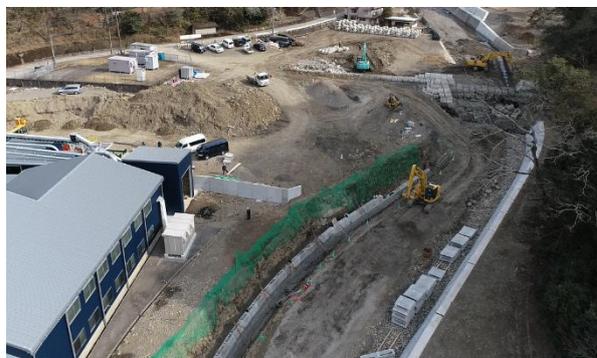
球磨川支川 川内川の復旧状況

出水期前の令和3年5月末までに球磨川9支川の約20万 m^3 の土砂掘削を完了し、現在、護岸等の本復旧完成を目指して取り組んでいる。

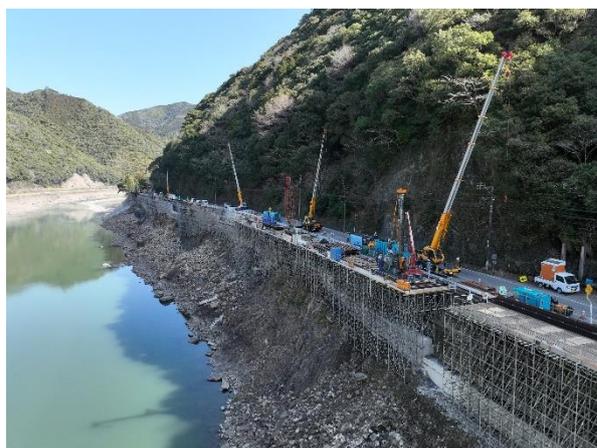
球磨郡球磨村神瀬の伊高瀬地区は、球磨川に沿った急峻な地形での施工であり、谷側部は親杭パネル壁工法（親杭とコンクリートパネル（親杭パネル））を一体化した擁壁をグラウンドアンカー工法との併用で施工している。

伊高瀬地区擁壁設置状況

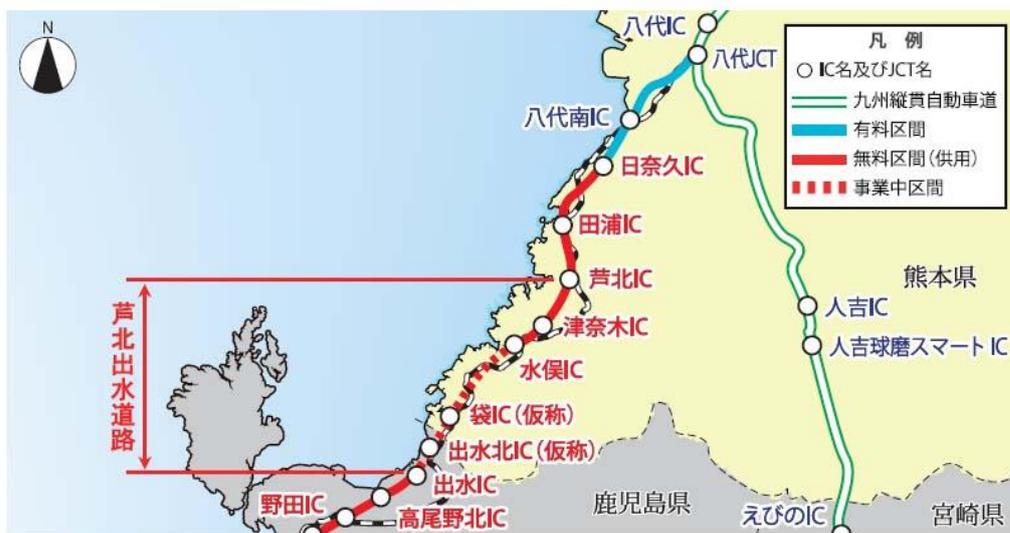
この自動車道の一部を形成する「芦北出水道路」は、災害時の代替路の確保や地域産業の活性化等の支援を目的とした道路で、熊本県葦北群芦北

町花岡から鹿児島県出水市下知識に至る計画延長L=29.6kmの自動車専用道路である。このうち、熊本県側のL=21.8kmと鹿児島県側のL=7.8kmを八代河川国道で整備している。

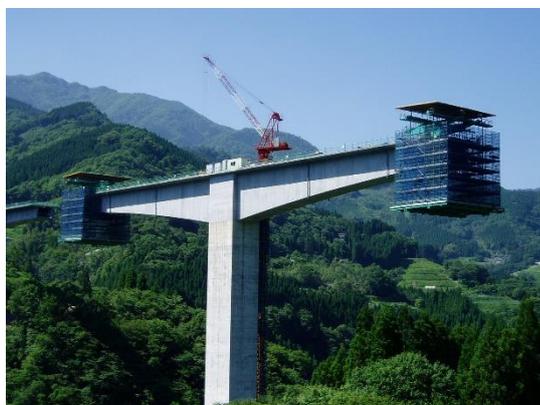
架橋位置が河川上であり桁下の利用が制限される施工条件下のため、地上からの支保工を必要としない張出架設工法が採用されている。張出架設工法とは、移動作業車と呼ばれる架設機械を用いて、橋脚から支間中央に向かって橋体をブロックごとに張り出していく工法である。

張出架設工法(例)
