## 現場研修事業の概要

### 大河津分水路改修事業

…………… 新潟県燕市、長岡市

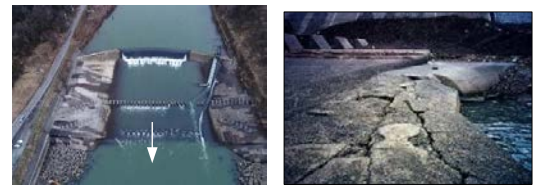
図1 大河津分水路の河道形状

大河津分水路の川幅は、信濃川の分派点付近で約720mであるのに対して、河口部では約180mと狭くなっているため（図1）、洪水が流れにくく、洪水処理能力が不足している。また、河床低下を防ぐために設置された第二床固は、設置から約90年が経過し、コンクリートの劣化によるひび割れなどの老朽化が進行している（図2）。

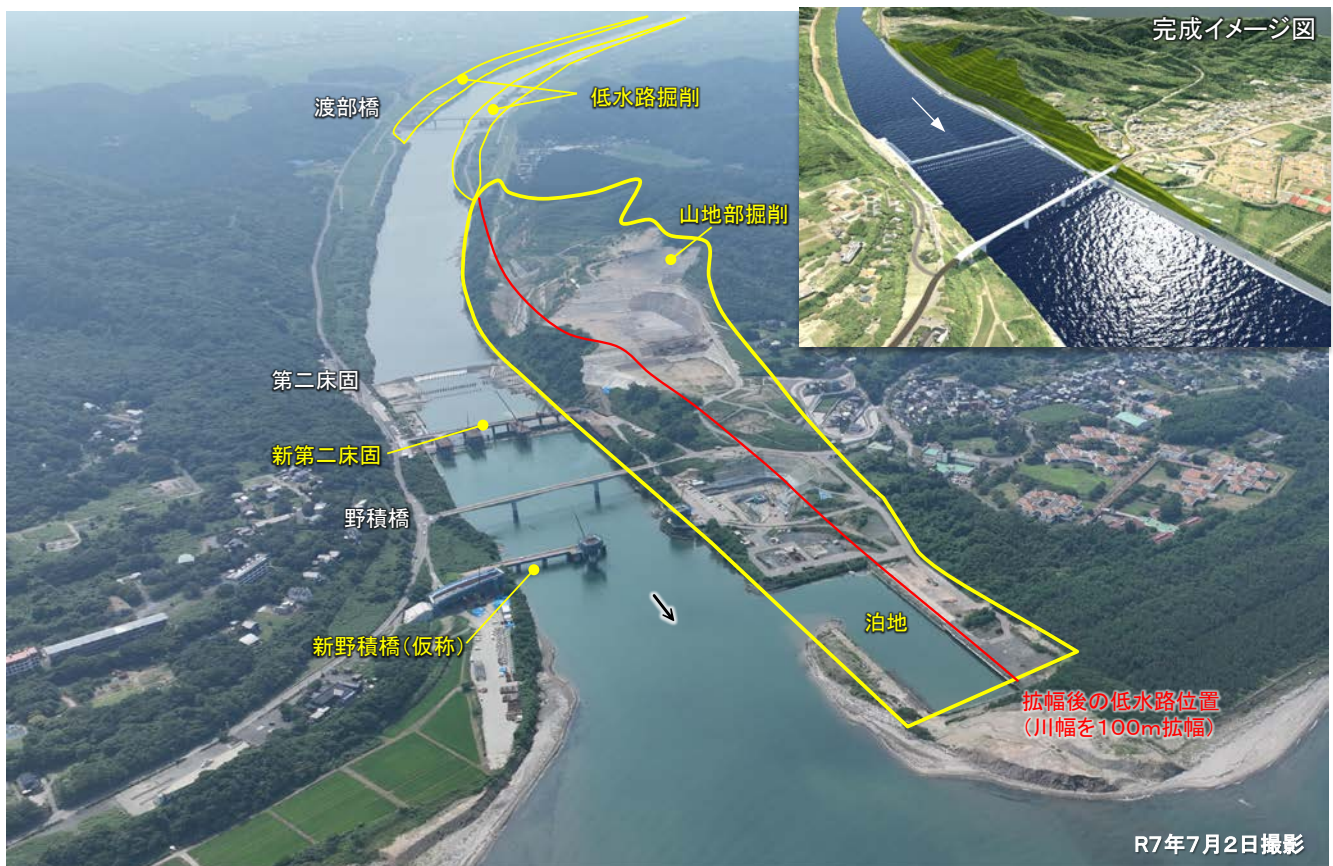
図2 老朽化が進行する第二床固

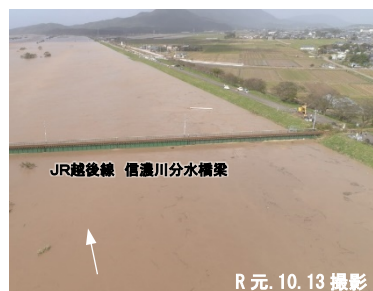
図6 令和元年東日本台風洪水時のJR越後線地点での流況

大河津分水路においても計画高水位を約10時間も超過するなど、非常に危険な状態となった（図6）。
