## 現場研修事業の概要

### 1 河道閉塞対策・能越道改築事業

### 2 国道249号復旧事業（千枚田工区）

### 3 塚田川水系災害復旧事業

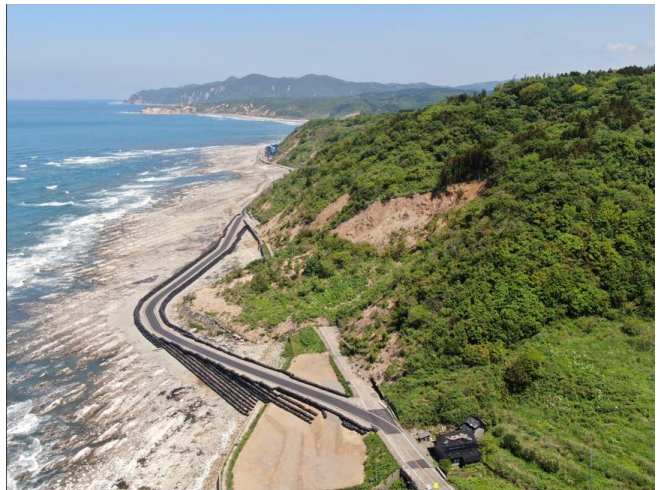
- ・令和6年能登半島地震で被災した国道249号沿岸部（千枚田工区）では、延長約800mにわたり道路上や一部道路下まで土砂が押し出され、地すべりブロックの背後には連続する亀裂が確認されるなど、道路に到達した崩壊土砂の量が10万㎡に及ぶ大規模な地すべり被害であった。
- ・現道と海岸の高さが近いこと、地震により隆起した海岸が路床として使用できる地盤であったこと等により、隆起した海岸を活用した前例のない応急復旧道路整備を行った。
- ・令和6年5月2日に、震災後初となる緊急車両、地元車両のみ交通開放を行い、令和6年12月20日に一般交通の2車線通行を確保している。

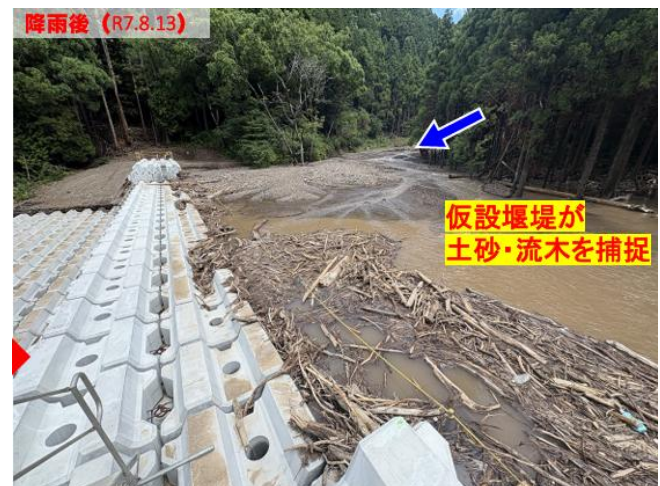
- ・能登半島地震から8ヶ月後の令和6年9月20日から22日にかけて、線状降水帯の発生により、能登半島に甚大な被害をもたらした「令和6年奥能登豪雨」では、輪島市の塚田川が氾濫し、住宅4棟が流される等の大規模な災害が発生した。
- ・国土交通省北陸地方整備局能登復興事務所では、令和7年7月に塚田川仮設堰堤の設置を完了した。それによって、8月10日からの大雨で流出した土砂・流木を仮設堰堤が捕捉し、下流域への土砂流出を抑制したことで、人家等への被害を防止した。
- ・その後、令和7年11月から本格的な復旧工事に着手している。
