## 現場研修事業の概要

### 大河津分水路改修事業

…………… 新潟県燕市、長岡市

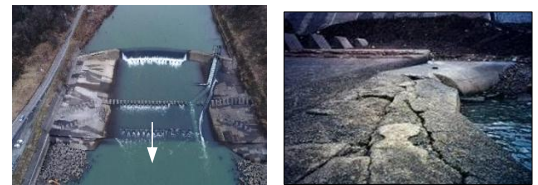
図1 大河津分水路の河道形状

大河津分水路の川幅は、信濃川の分派点付近で約720mであるのに対して、河口部では約180mと狭くなっているため（図1）、洪水が流れにくく、洪水処理能力が不足している。また、河床低下を防ぐために設置された第二床固は、設置から約90年が経過し、コンクリートの劣化によるひび割れなどの老朽化が進行している（図2）。

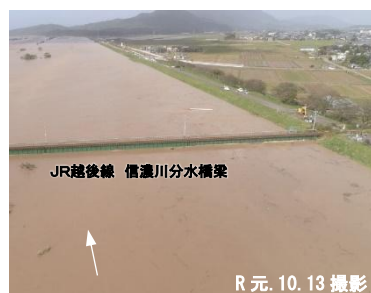
図6 令和元年東日本台風洪水時のJR越後線地点での流況

大河津分水路においても計画高水位を約10時間も超過するなど、非常に危険な状態となった（図6）。
