第724回建設技術講習会 現場研修事業の概要

1 丸森地区における東日本台風からの復旧・復興事業 [東北地整]

2 川内沢ダム建設事業 [宮城県]

3 仙台城跡災害復旧事業 [仙台市]

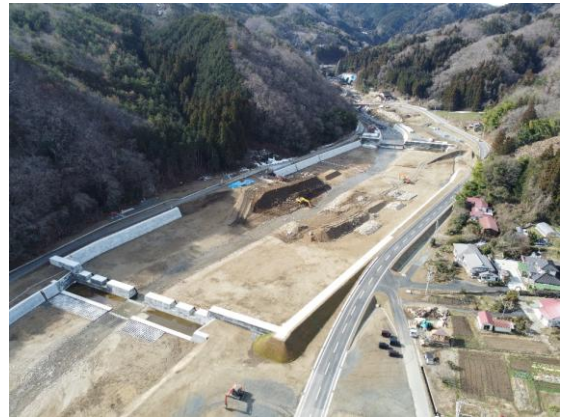
- ・令和元年東日本台風により、丸森町の内川流域では堤防決壊や土砂・洪水氾濫が発生した。
- ・このため直轄権限代行により河川災害復旧工事を実施し、河道掘削による流下能力の向上や堤防断面の拡大などにより堤防機能を強化するとともに、橋梁・樋門等の改築を進めている。
- ・また、大規模な土砂・洪水氾濫への再度災害防止として、内川流域の五福谷川等では、直轄特定緊急砂防事業として砂防堰堤や遊砂地を整備し、土砂を一時的に貯留・調整することで下流域の氾濫被害を軽減し、流域全体の治水安全度の向上を図っている。

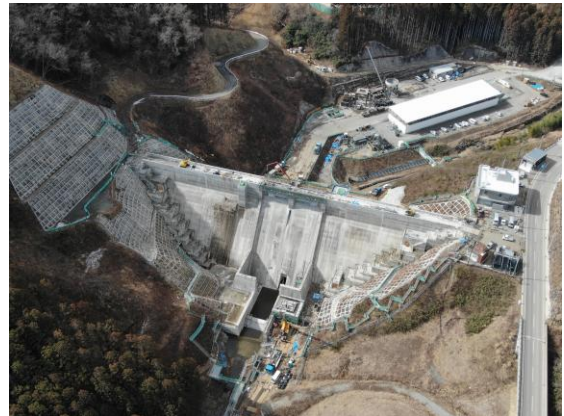
- ・川内沢ダムは、洪水調節及び流水の正常な機能の維持を目的とした治水ダムである。
- ・洪水調節は、ダム計画地点における洪水時の流量 40m³/s のうち 37m³/s の水をダムに貯め、下流への放流量を 3m³/s に減らす。その結果、館腰基準点の流量を 115m³/s から 80m³/s に減らし、沿川地域の洪水被害の軽減を図る。
- ・流水の正常な機能の維持は、10年に1度発生すると考えられる渇水に対して安定的なかんがい用水などを確保するとともに、河川環境を保全するための維持用水を補給する。

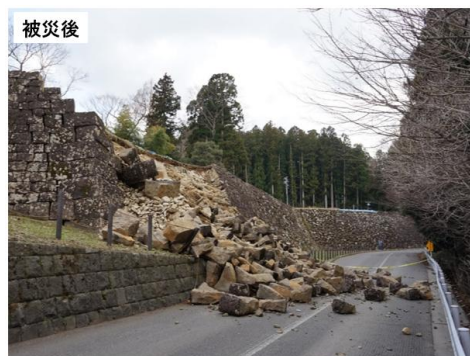
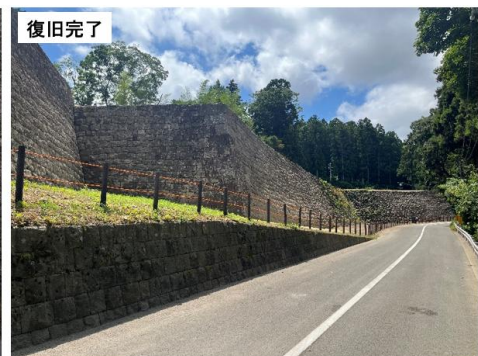
- ・福島県沖地震により崩壊した仙台城跡の本丸北西石垣および西門石垣では、歴史的価値の保全を前提に復旧工事が進められた。三次元測量等に

より変形状況を把握し、必要最小限の範囲で解体・積み直しを実施するとともに、石材を元の位置に戻す伝統工法を採用した。一方で再崩壊防止のため、ジオテキスタイルや鉄筋を用いた補強を併用し、安全性と景観の両立を図った。
